## AZ ELŐZMÉNY

A Balatoni Intéző Bizottság, ill. Tihany Község Tanácsa megrendelésére a tihanyi apátság (templom és az egykori kolostor, majd múzeum, ill. plébánia és plébánosi lakás) közvetlen környezetét bazaltkővel szándékozik lefedni, ezért a VÁTI keretén belül Sedlmayr Jánosné koncepcióos programtervet készített. Ennek során felmerült a lehetősége, hogy a lefedendő, ill. a parkosított terület közös határa essék egybe a középkori vár nyomvonalával. A terv szerint az összefüggő kőburkolat a csapadékvíz elvezetése és a portalanítás szempontjából egyaránt kedvező lenne, valamint látványként is több információt nyújtana az eddig csak irodalomból ismert várról.

## A KUTATÁS

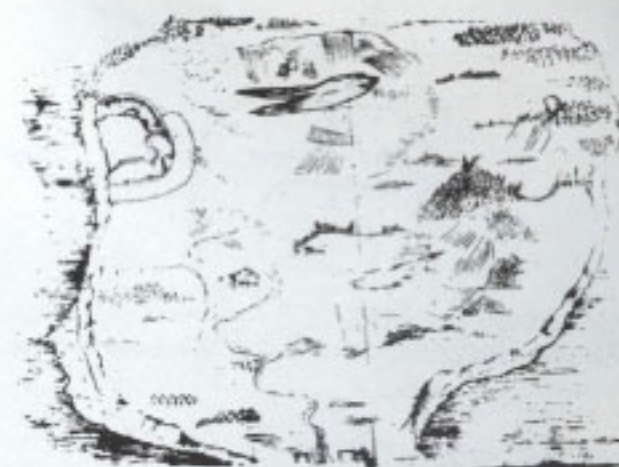
3. Leuckharden térképe a tihanyi vár alaprajzával, 1651 körül

A vár alaprajza leginkább az 1651. évi Leuckharden-féle metszeten látható alaprajzhoz hasonlítható. A lépték nélküli hadmérnöki felvétel és a ténylegesen megtalált kőfalak alapján – ha a sarokbástyákat (rondellákat) is figyelembe vesszük – kb. 80 x 90 m kiterjedésűnek rekonstruálható a kőfallal készült vár. (Az egyenesen haladó várfalak távolsága észak–déli tengelyben kb. 65–70 m közötti, a nyugati–keleti tengelyben pedig kb. 60 m.)

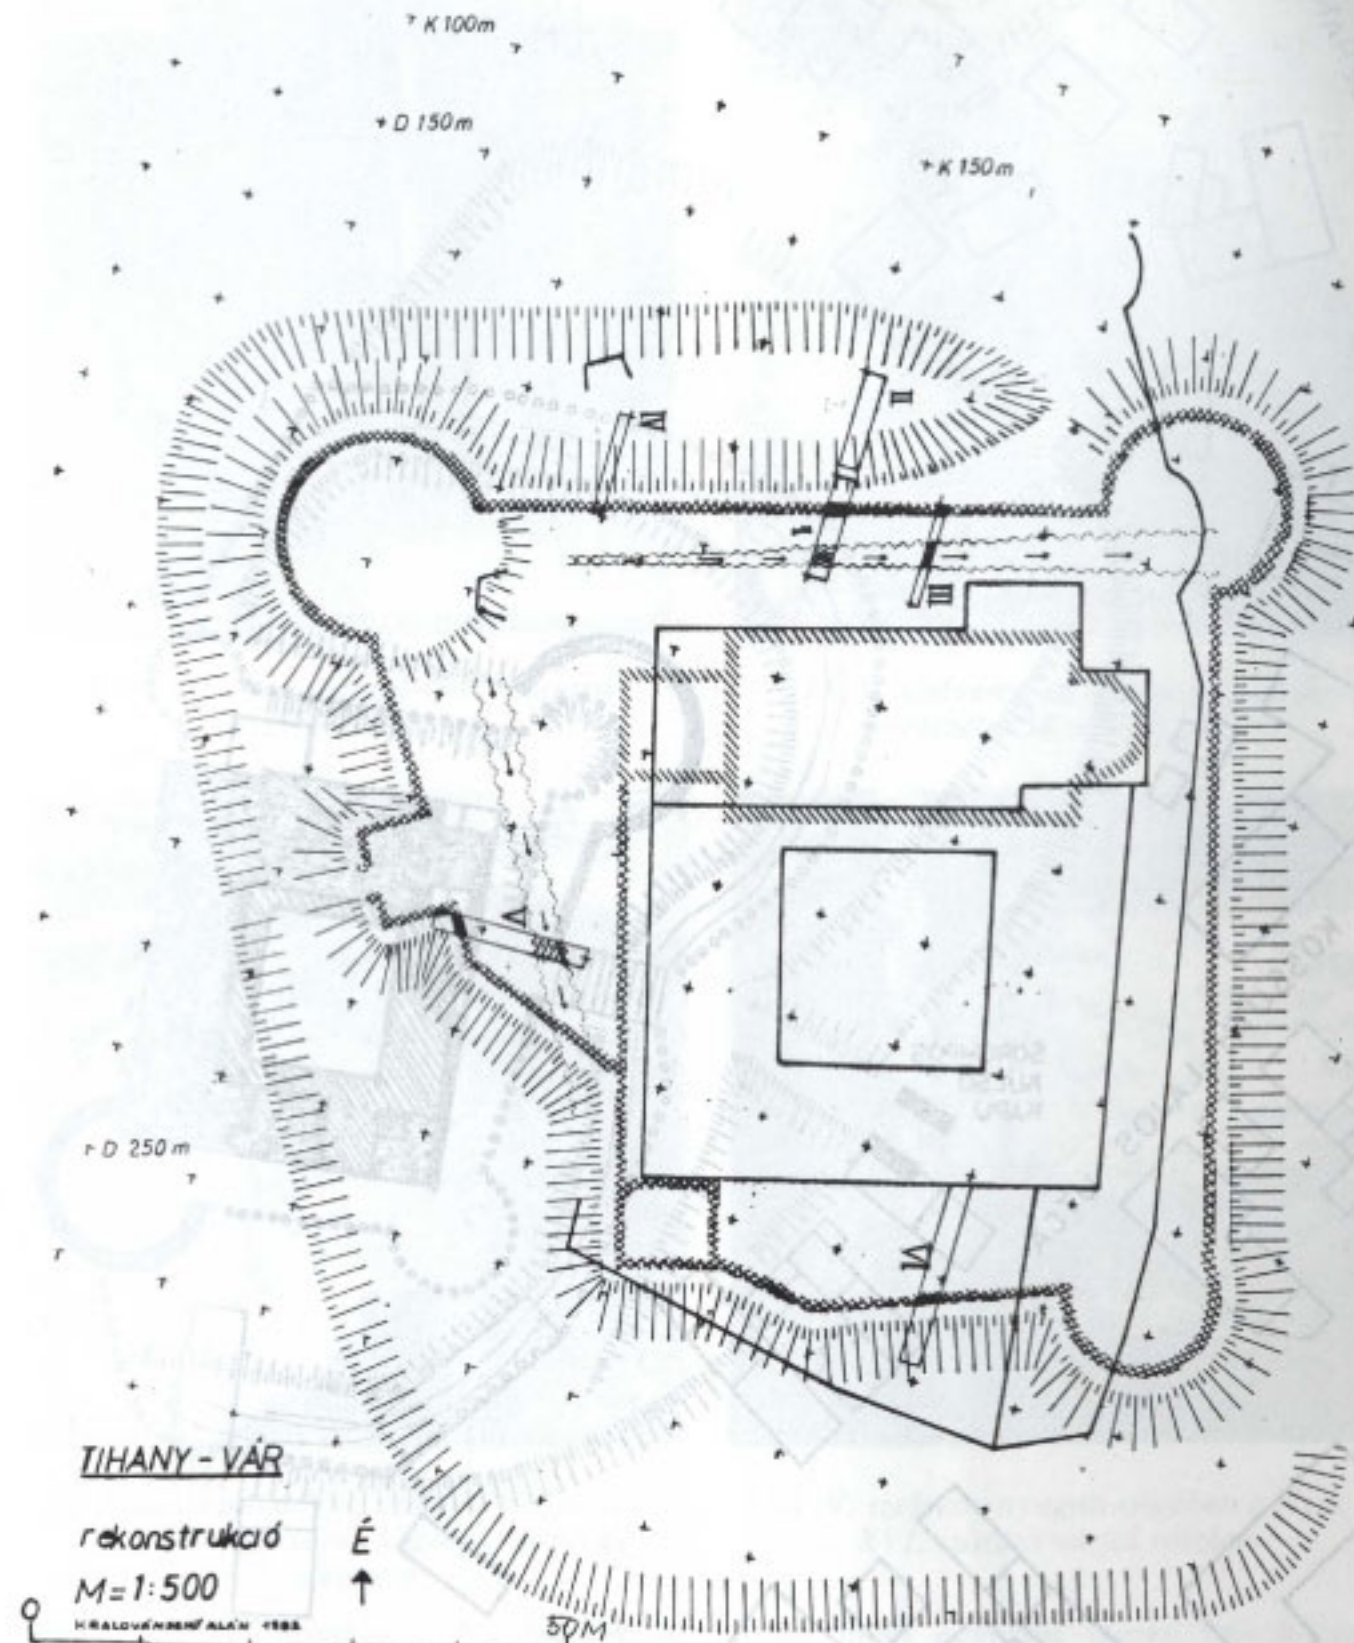
9. A tihanyi rekonstruált (Kralovánszky A.) alaprajz az 1982. évi ásatási szelvényekkel (I–VI.-ig)

A feltárást kutató-szelvényekkel végeztük, összesen hat szelvényt ástunk; az északi oldalon (I–IV. szelvények), a nyugati oldalon (V. szelvény) és a déli oldalon (VI. szelvény), valamint a monostor épületegységének nyugati oldalán lévő három bejáratánál.

A kutató-szelvényeket a mágneses É–D-i vonalra szerkesztett koordinátahálózat alapján rögzítettük. A koordináta „0” pontja a Visszhang utcában fekszik, és keleti, ill. déli irányban méterben kifejezett növekvő számsorral rendelkezik. (Az apátsági templom és a kolostor találkozási pontja délnyugaton K 142; D 205). A szinteket a templom nyugati falán beépített szintezett falicsap ± pontjától mértük.

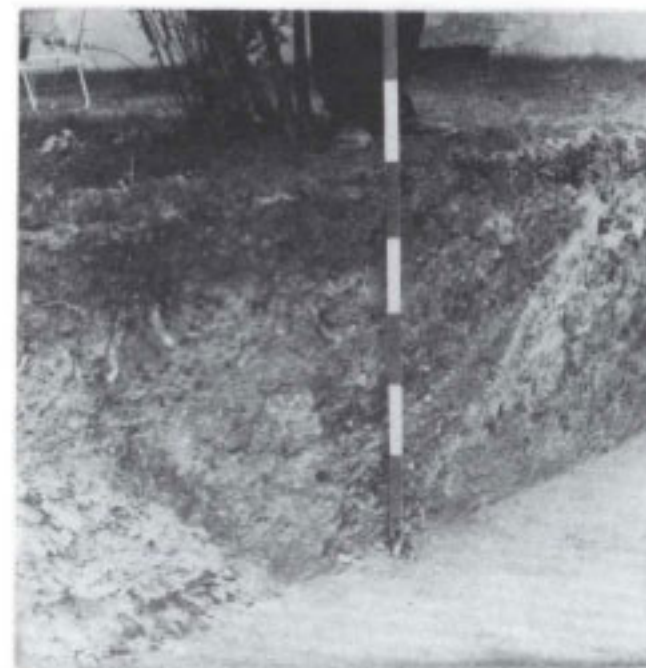
11. I. szelvény: Árpád-kori védőárok metszete

Minden szelvényben a szűztalajig hatoltunk le, azaz az agyagig, a mészsizapig vagy a mészkőig. Az északi oldalon – lényegileg a templom K–Ny irányú főtenge-lyével párhuzamosan, észak felé mintegy 6 m-re – egy betemetett mesterséges árok volt megállapítható, amely kelet felé lejtett és szélesedett. (Szélessége: 190–220 cm, mélysége: –153, –156, –194, –194 cm). Ugyancsak egy betemetett védőárkot tártunk fel a nyugati oldalon is. Tengelye nem egyezik meg a templom É–D-i tengelyével. (Szélessége 400 cm; mélysége –445 cm – nyilván dél felé kell lejtene.) A vár kőfalából északon csak az alapozás legalsó kőszora maradt meg. Nyomvonala csaknem párhuzamos a templom K–Ny-i tengelyével, ill. a fentebb említett árokéval. (Szélessége: 120–130 cm; mélysége: –179, –180 cm).

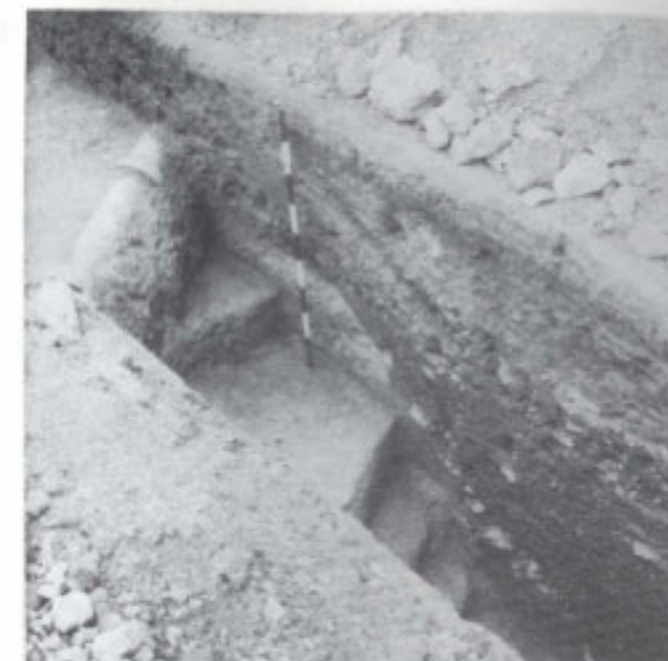
13. V. szelvény: az Árpád-kori árok metszete DK-ről ÉNy felé

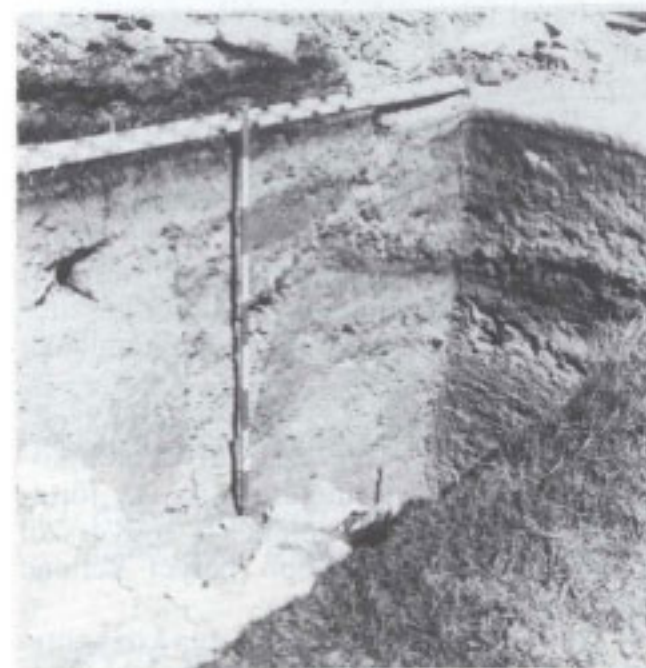
12. I. szelvény: a XVI. századi várfa és az Árpád-kori várak közötti cölöplyuk metszete

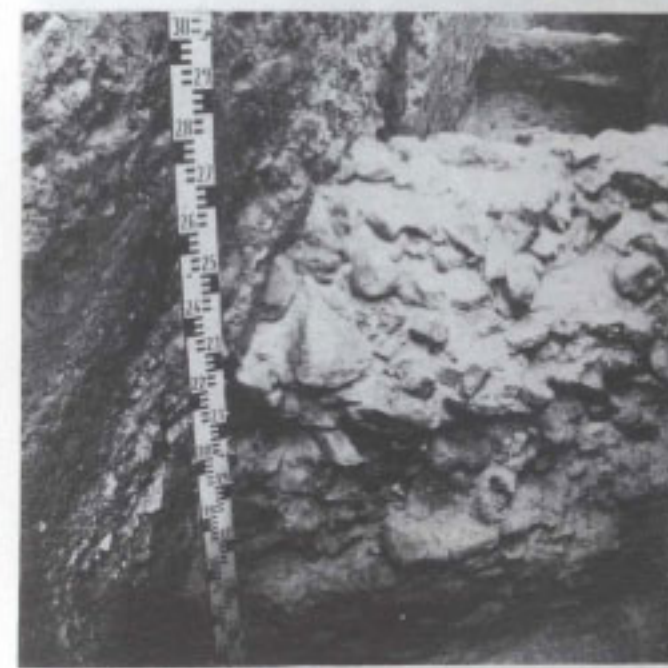
14. V. szelvény nyugati végében a Ny-i, XVI. századi várfa részlete

A vár kőfala a nyugati oldalon részben kitermelt állapotban került elő. E falszakasz nem párhuzamos a templom É–D-i tengelyével. (Szélessége: 130 cm; mélysége: –190, –470 cm). Az alapozás alja statikai okok miatt nem volt megállapítható, csupán az, hogy a megfigyeltnél alacsonyabb szinten kell lennie. A déli oldalon valószínűsíthető kőfal csak kitermelt állapotban volt megfigyelhető. Tengelye párhuzamos a templom K–Ny-i tengelyével. (Feltételezhető szélessége: max. 160 cm. Rekonstruált alapozási mélysége: –400 cm körül lehet.)

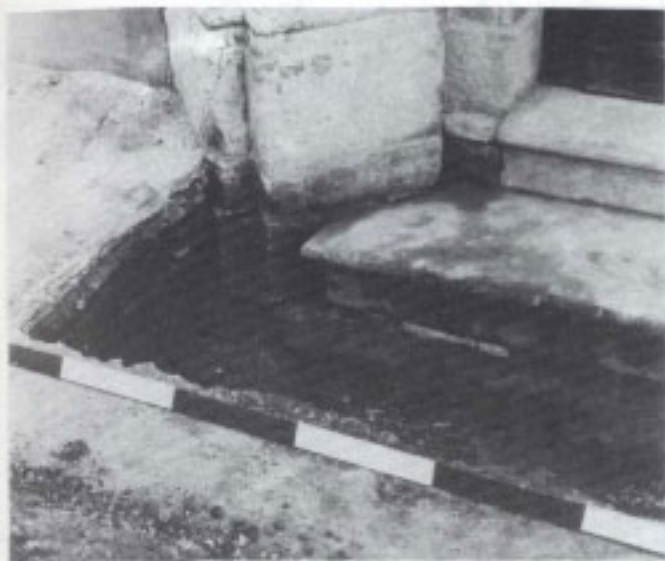
15. V. szelvény: keleti felében az Árpád-kori árok metszete

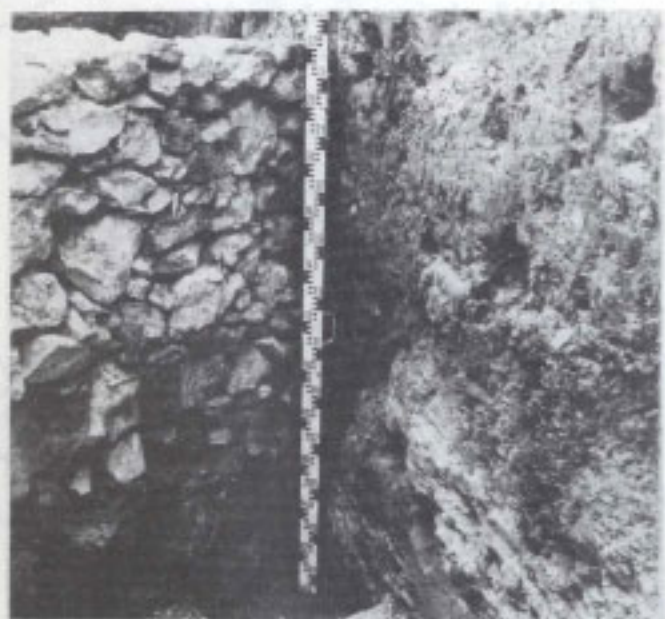
16. V. szelvény: a XVI. századi Ny-i várfal részlete

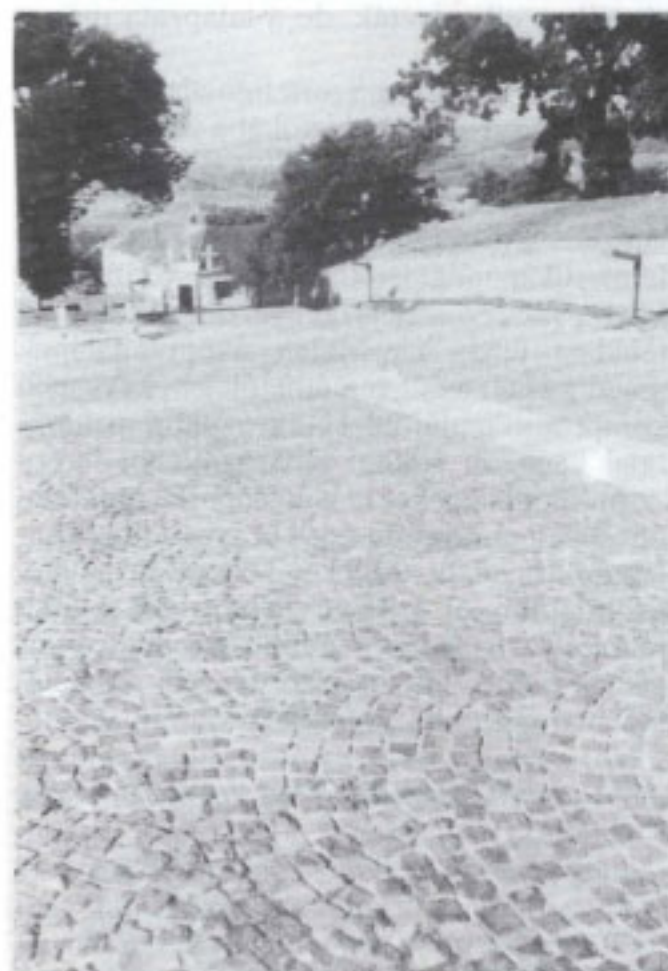
1. Az északnyugati sánc-csúcs jelölése a burkolatban a templom bejárata előtt

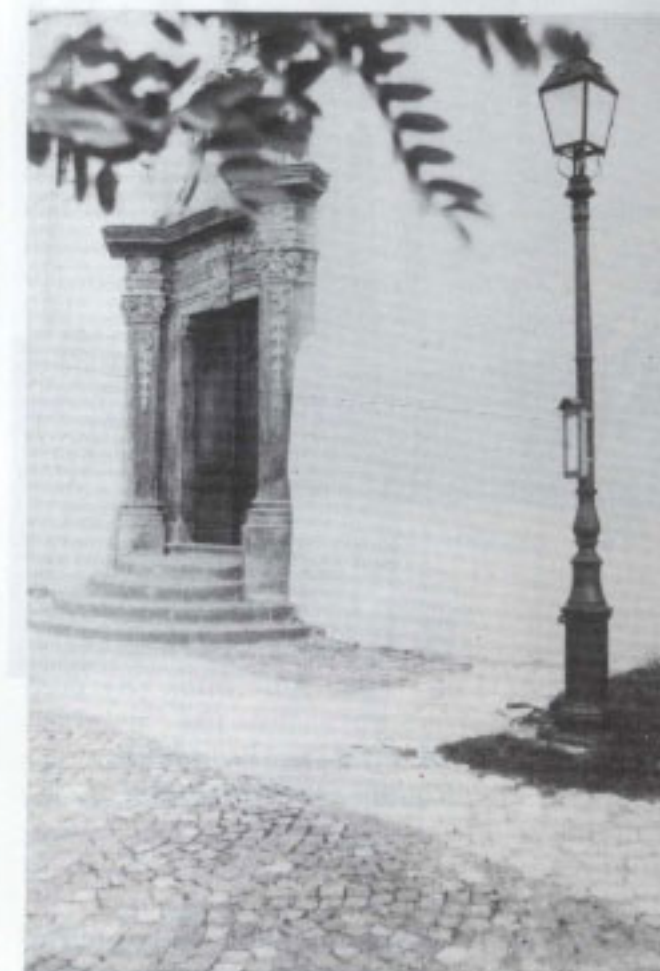
2. Az egykori várfal jelölése a templom nyugati homlokzata előtt

A ma is látható környezetrendezés az 1982. évi ásatás után készült. A XVI. század első felében a monostoregyüttes köré épített várfal ásatással igazolt kontúrvona-

it (Gózon Imréné Pécsvárady Katalin terve alapján) világos, helyi (füredi) kőből rakott sáv jeleníti meg a sötétebb bazalt kockakő burkolatban, ill. a parkosított felületekben. A kockakő- és gyepfelületbe illeszkedő vékonyka – anyagában és rakásmódjában sem kellően karakteres – törtkő sáv nyilván többszörös kompromisszum eredménye. Azonban sajnos így sem éri el a kívánt célt, az egykori végvár kiterjedésének és alaprajzának megfelelő érzékeltesítését. Az OMvH Tervtár nem őrzi Gózon Imréné (az azóta megszűnt veszprémi AG-ROBER cég kertésztervezője) tervével kapcsolatos engedélyezési vagy kiviteli terveket.
