## A ZSÁMBÉKI „TÖRÖK KÚT”

## EGY NÉPI MŰEMLEK ÚJSZERŰ HELYREÁLLÍTÁSA

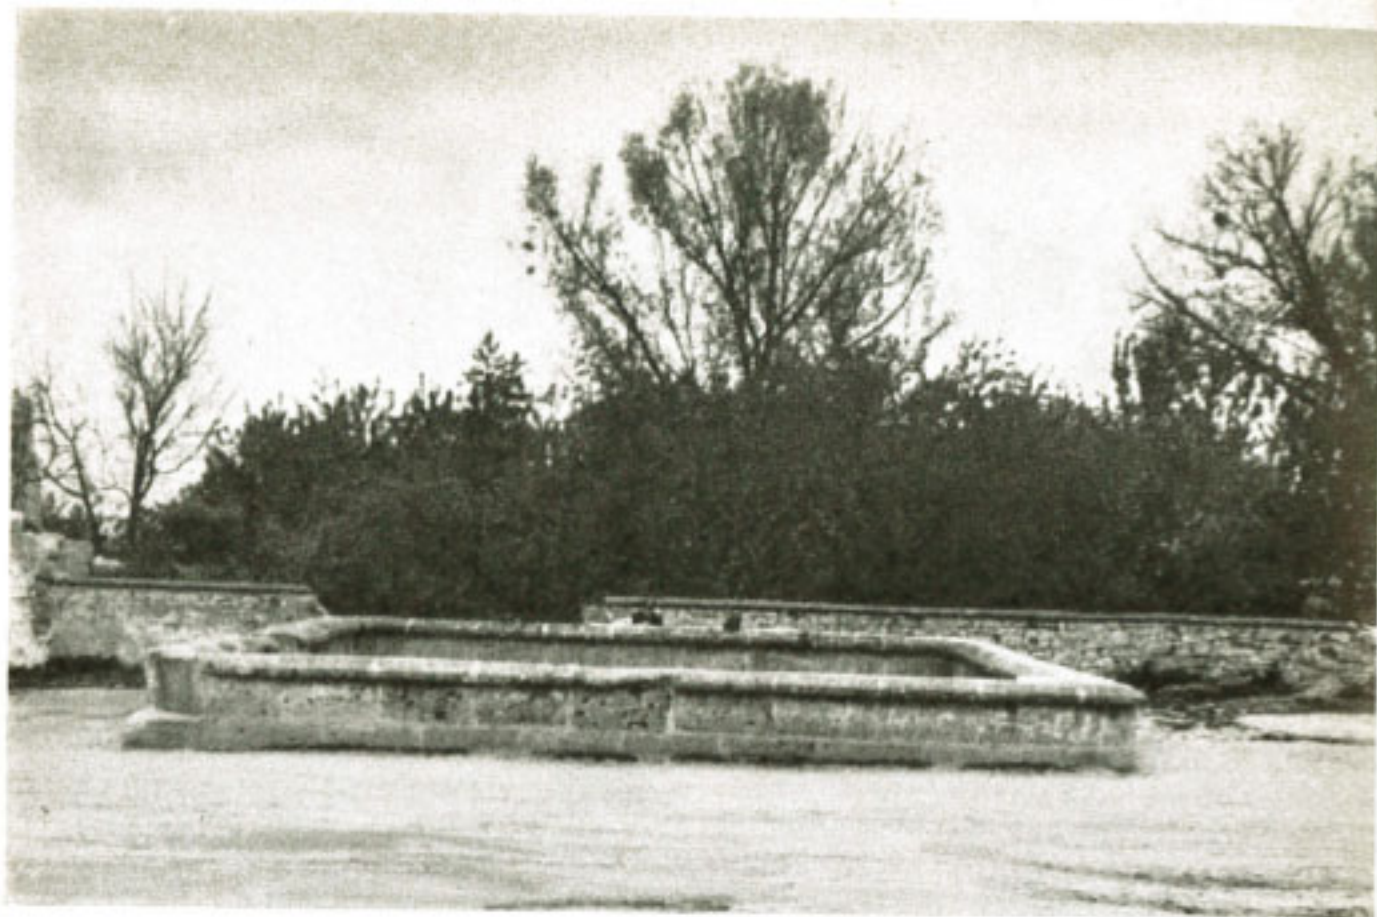
1. Török kút, Zsámbék

Az Evliya által említett csorgók és kutak nagy tömegéből messze kiemelkedik a kevésbé ismert és méltatott zsámbéki (Dzsánbeg) község főterén épített, egykor kettős célt szolgáló csorgó-kút (Sadirván-szebill). A ma is működő, szokatlanul nagyméretű (12. 50/10.25 m) de jó állapotban levő „török kút”, melynek építési idejét a XVI. század derekára tehetjük.<sup>3</sup>

A zsámbéki, faragott kváderkövekből épített kétszintes, nyitott csorgó-kút évszázadok óta látja el kristálytiszta forrásvízzel a község lakóit. Építészeti érdekessége, az asszimetrikus elrendezés: a kétlépcsős kútház nem esik a műemlék hossz tengelyébe. A lapterületének felében (-2.10 szinten-) alakították ki a rituális mosdásra alkalmas csorgót, melynek függélyes falából szabályos (1.50 m) térközökben kiálló sárgarézcsovból ömlő vizeknél végezték a mosdást. Nehéz kőlapokkal burkolt, esésben készített padlójában e célra kialakított vályúkban folyik le az elhasznált víz. A felső szinten (1.50 m) építették fel a forrásfoglalást megakadályozó kútházat. A szép-arányú, kétlépcsős, négyzetalaprajzú kutat (3.50/3.50) egy kisebb és egy nagyobb méretű legömbölyített párkánytag zárja le. A kút-medence körítőfala 1,00 m magas, ennek sarokfalából feltűnő módon hiányzik az egykori építetöt dicsérő emlékkő, amely datálásra is adhatott volna tájékoztatást.

Zsámbék főterén álló, ma is működő nagyméretű nyilvános csorgókútja egyetlen  
olyan műemlékünk, amely tájékoztatást nyújthat a törökvilág hasonló, de elpusztult  
emlékeiről.

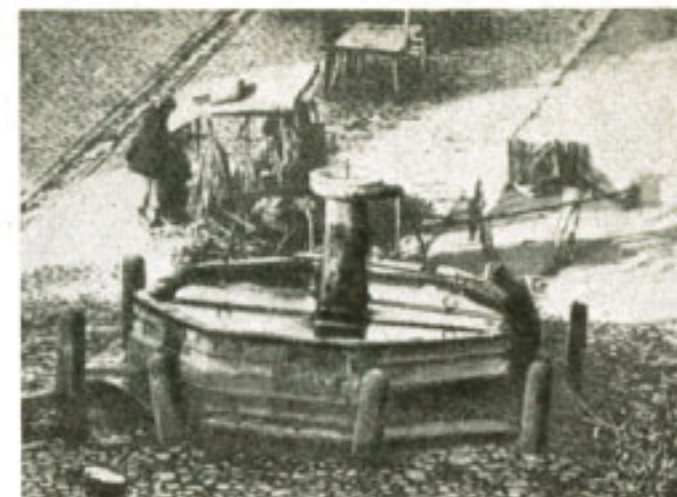
2. „A Kádi csorgója” Egykor Pécs, Széchenyi tér

Ma már sajnálattal állapíthatjuk meg e faragott kövekből épített „szépművű kutak”-nak időelötti teljes pusztulását. Az a pár elsárgult, de megmaradt fénykép nyújt tájékoztatást formájukról, kiképzésükről és nagyságukról. Ilyen nyilvános csorgó volt a pécsi „Kádi csorgója” is, amely a Széchenyi-tér torkolatában állt és csak a múlt század végén bontották le a városi vízvezeték építése alkalmával.<sup>2</sup> Egy másik pécsi kút, amely elárvultan áll Vak Bottyán-utca 23. sz. ház falában, csak felidézheti az egykori szép falikútról alkotott elképzelésünket.

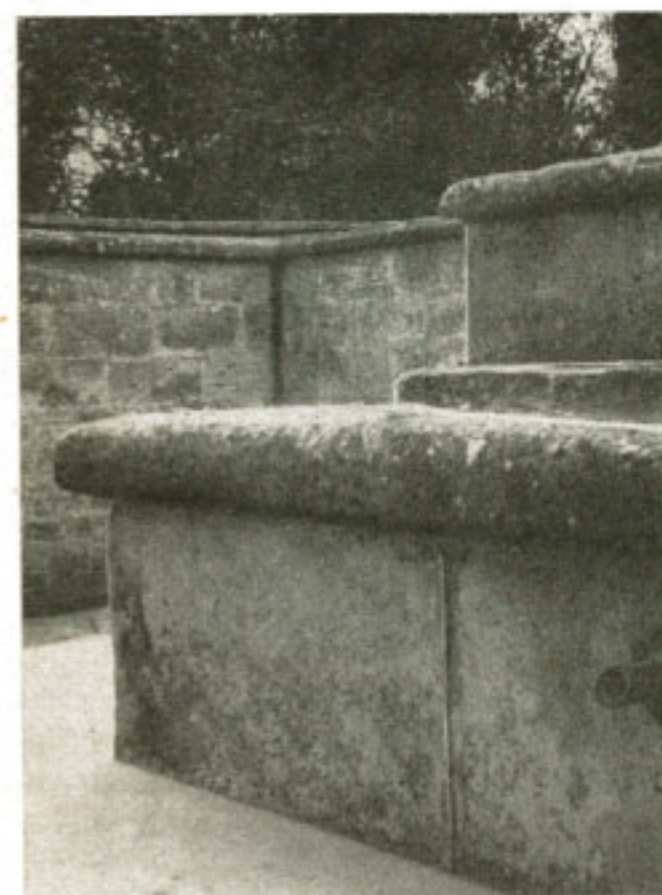
3. Kútház részlete

A lépcsős piramis felépítésű kútház alsó lábázatának három oldalán egy-egy rész-  
csapból ömlött éjjel-nappal a bőhozamú forrásvíz.

A terepszintből kiálló mellvéd falat erőteljes fedkő zárja le, melynek tetejét vályú  
alakúra mélyítette ki az idő vasfoga.

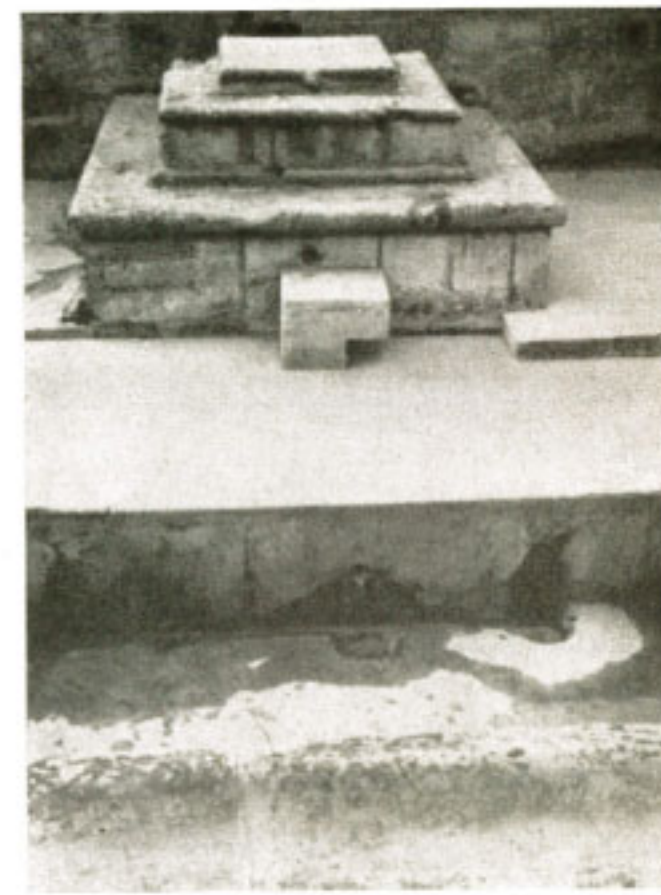
4. Kútház

A kerített csorgókút két szintjéhez vezető régi lépcsőfokokat újkeletű vasbeton  
lépcsővel helyettesítették. A műemlék nemes kőarchitektúrájának anyagszerűségét  
zavaróan bontja meg az említett lépcsők idegenszerűsége, melynek építésére — a XIX.  
század végén — a helyi vezetőség vállalkozott, mint erről az oda nem illő emléktábla  
figyelmeztet (1892).
