**FÜZÉR, SZÁDVÁR, CSERÉPVÁR, DÉDES**  
**Régészeti kutatások Borsod-Abaúj-Zemplén megye váraiban, 2009.**

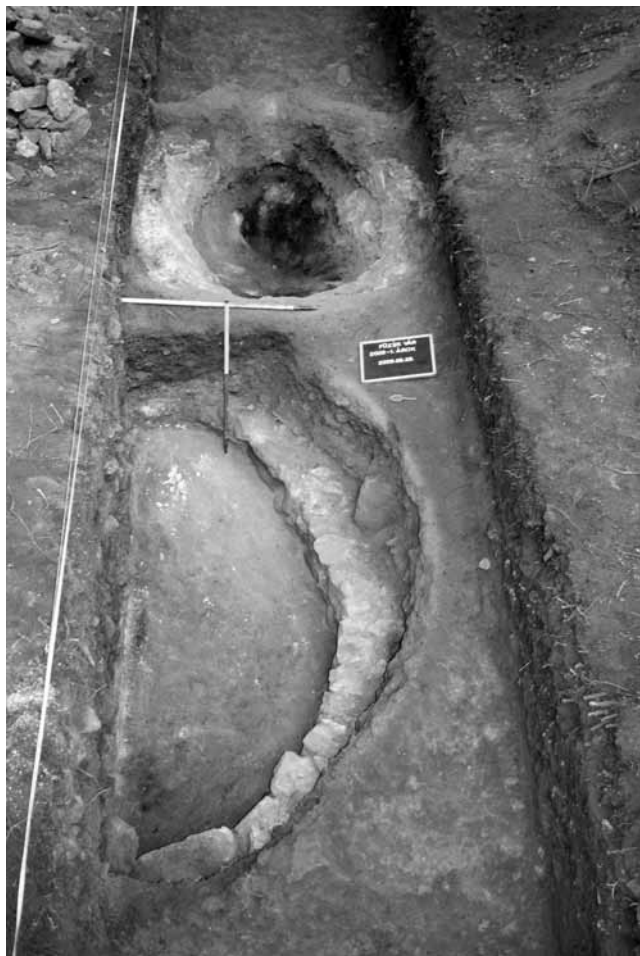
*1. A füzéri vár alatt feltárt mészégető kemencek*

A terület déli részén elhelyezkedő rövidebb kutatóárkunkból a középkorhoz köthető objektum vagy leletanyag nem bukkant elő. Ugyanakkor az északabbra kijelölt 1. kutatóárok mélyítése során, annak nyugati részén, 90-100 cm-es mélységben két, vörös színű körként jelentkező objektum nyomaira bukkantunk. Ezek kitisztítása és bontása során két középkori mészégető kemence maradványai kerültek elő. A nyugatabbra elhelyezkedő kemencének csupán a déli fele esett kutatóárkunk területére, azonban így is tökéletesen tudtuk vizsgálni a kemence szerkezetét és betöltésének rétegeit.

Az egykori kemence betöltésének kitermelése során kevés mésszel kevert, köves, sötét színű feltöltést bontottunk el. A mészégető kemence teljes mélysége a jelenlegi felszíntől mérve 190 cm, kisserkeszthető teljes átmérője kb. 320 cm. A mészégető kemence gödrének szélén egy 35 cm széles és 40 cm magasságban megmaradt meszes habarcsba rakott kőfalat tártunk fel. E „fal” felett a talaj mintegy 5-6 cm vastagságban és 60 cm magasságban vörösen átégett. Ez a jelenség a mészégetés folyamán keletkezett igen nagy hőnek tulajdonítható, azaz a mészégető kemence egykori aktív működésének is egyértelmű bizonyítéka.

A másik vöröses színű feltöltés szintén egy – ugyanakkor a fentiekben leírt kemencétől kissé eltérő szerkezetű – mészégető kemence maradványait rejtette magában. Ennek a kisebb méretű, ovális alaprajzú, teknős aljú kemence átmérője 200 cm, mélysége, a feltöltési szintjétől mérve, mintegy 60 cm volt. Ugyanakkor kőből rakott fallal, vagy kemencepadkával ennél a kemencénél nem találkoztunk. A meszes betöltésű kemencetést körül megfigyelt vörösre átégett földréteg sokkal intenzívebben jelentkezett. Vastagsága mintegy 10-15 cm volt, és jelen esetben nem csak a kemence körüli föld égett át, hanem egy vékony agyagos tapasztást is megfigyelhettünk. A mészégető aljában jelentős mennyiségben égett fadarabokat, faszénét is találtunk. A kemence szája kelet felé nézett.

sel díszített asztali edény töredéke került elő. E töredékeket a 13. század második felére vagy a 14. század elejére keltezhetjük. A kisebbik kemence betöltéséből korhatározó lelet nem került elő. Azonban megállapítható volt, hogy ennek a kemencének a gödre vágja a nagyobb kemence gödrét, azaz fiatalabb annál. Kialakítása során az előző, idősebb kemence már nem működött, vagy létezéséről sem tudtak.

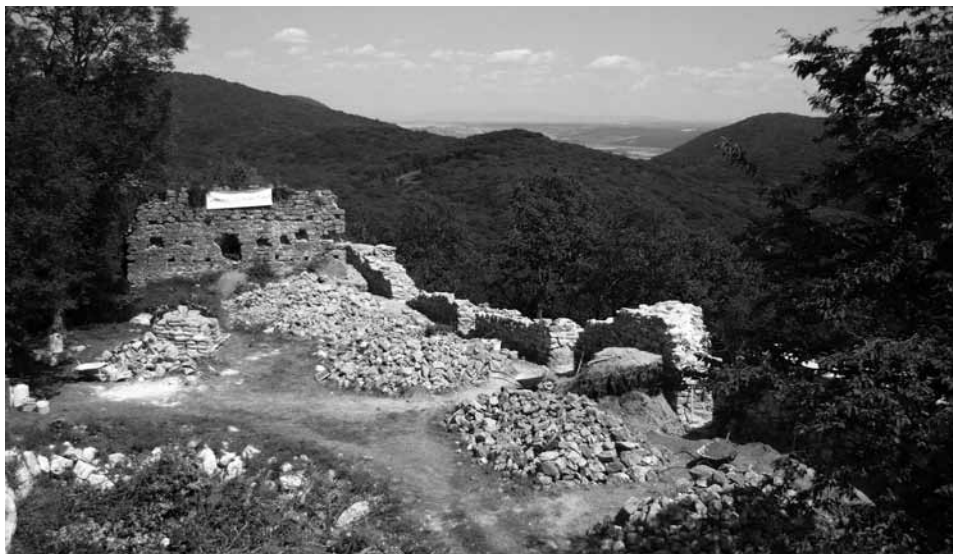
4. Szádvár. A feltárt falszakasz

60-100 cm mélységű szintsüllyesztést hajtottunk végre, mely során csupán a fal leomlása, pusztulása során keletkezett nagyköves, gyökerekkel szabdaltnál távolítottuk el. A várfal átlagos szélessége ezen a szakaszon 120-130 cm-nek bizonyult.

Kibontottuk a déli fal középső szakaszán jelentkező két nagyobb falomlás betöltését is. Ezek, mint kiderült, egy-egy kifelé szűkülő, a várfal építésével egy időben kiépített lőrés (3. és 4. lőrés) maradványait rejtették. E lőrések nyílásának belső mérete 110-120 cm, míg külső, javarészt már csak kiserkeszthető nyílásszélességük 30-40 cm között mozgott. Egykor, pusztulása előtt hasonló lőrés lehetett a déli fal nyugati, jelenleg legmagasabb (átlag 5-6 m) álló szakaszán látható, átlag 110 cm széles falszakadás is (1. lőrés).

A déli fal nyugati szakaszán egy további, szinte teljes egészében rekonstruálható lőrést találtunk (2. lőrés). Ennek a nyílásnak a várfal külső síkjában még látható a külső lezárása, egy sárga tufakőből faragott kulcslyuk alakú nyílást tartalmazó kő formájában. A tufakő magassága 90 cm, szélessége 40-60 cm, vastagsága 30 cm. Ezt szintén a fal építésével egy időben helyezték el a várfalban. A lőrés belső szája 110 cm széles, kiserkeszthető magassága 80-90 cm, a lőrés teteje a külső falsík felé rézsűsen lejt. Alja vízszintes, közvetlenül a faragott kő előtt egy igen jó állapotban megmaradt fa gerenda húzódik keresztben, melyre egykor a szakállas puskát támasztották. A minimális mértékben megmaradt nyomok alapján feltételezhetjük, hogy a lőrés padlója és fala belülről vakolt lehetett.

A déli fal keleti szakaszának tisztítása során a belső falsíkot mintegy 60-100 cm-es magasságban bontottuk ki önmaga törmelékéből. A külső falsíkot már erősen lepusztult állapotban találtunk meg, néhol csupán 30-50 cm magasságban emelkedett a felszín fölé. A fal szélessége itt is átlag 120-130 cm volt. A déli fal mind a keleti, mind a nyugati szakaszán ugyanazon szélességben, ugyanazon építési technikával épült.

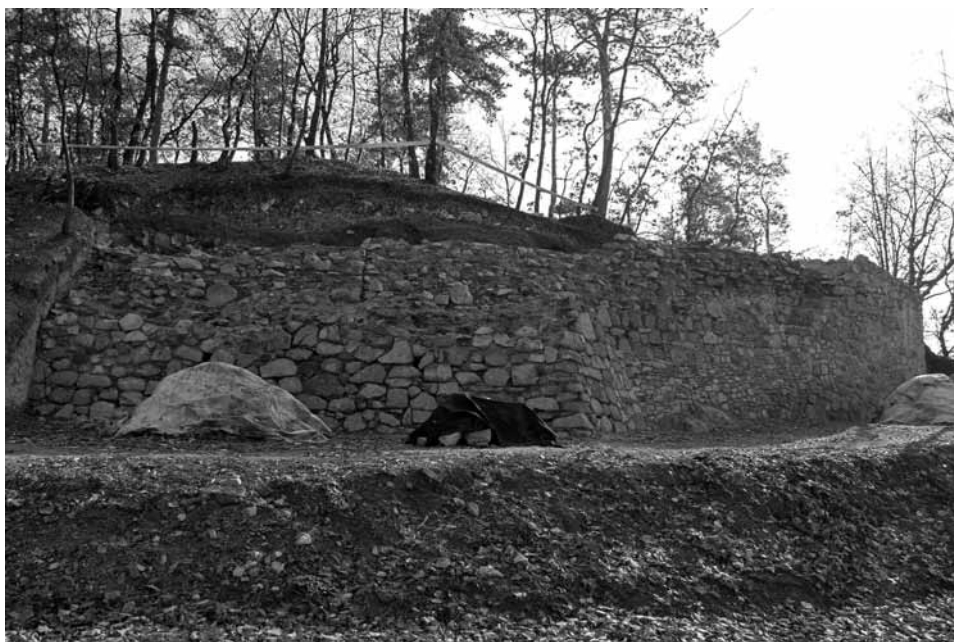
6. Cserépvár, a helyreállított várfalszakasz

A munka eredményeképp a vár nyugati oldalán egy 26 méter hosszan feltárt falszakasz, mely a kövár külső falóvét képezte, egyik legnagyobb felületű épített emlékkünké vált. Itt két, egymástól élesen elváló építési periódust különböztettünk meg. Az elsőt egy közel függőleges, 2,5 méter széles, közepes méretű tört kövekből, egységesen rakott fal alkotja, melyen többszörös, kissé hevenyészettnek tűnő javítgatások nyomai mutatko-

nak. A második periódusban ezen fal ÉNy-i szakasza elé – a vár feltételezett megközelítési irányának megfelelően – hatalmas görgetegkövekből egy ún. ciklopszfalat emeltek. Ez utóbbi síkja erősen döntött, azaz rézsűs, melyet egy, a fal erősítését szolgáló köpenyezésnek tarthatunk. A formai jegyek és a falelválások alapján a ciklopszfalat a vár kései korszakára keltezhetjük. Minden bizonnyal a források alapján 1614-re tehető törökkori kiépítés része lehetett, melyet a korábbi, első periódusú, függőleges kiépítésű védőövhöz tapasztottak.

Cserépvárnál a különböző korokhoz kötött falazatok már falazási módjukban is eltértek egymástól. Így markánsan elkülönült a korábbi tipikusnak mondható falszakaszoktól a török korszak (valószínűleg 17. sz. elejére tehető) ún. ciklopsz típusú falazással történt köpenyezése sajátos döntött falsíkkal, kiegyenlítő falegyenek nélkül. Az ásatással felszínre került eltérő síkú falszakaszok „összehozása” és a térbelileg is eltérő falsíkok értelmezése néha komoly dilemmát jelentett és gyakori helyszíni művezetést igényelt.

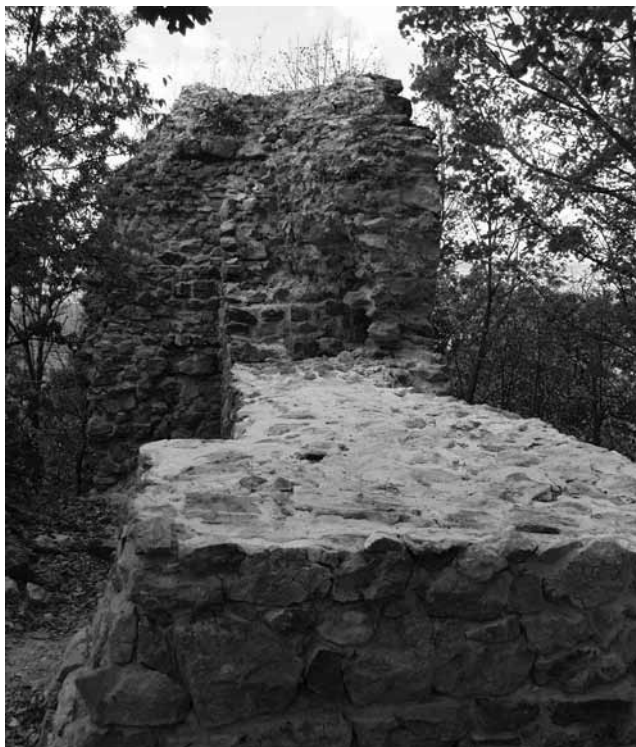
8. Dédes vára, a helyreállított falszakasz

Az objektum északi falát mintegy 7 m hosszúságban tisztítottuk meg a törmeléktől. Szélessége 190–200 cm-nek bizonyult. Megállapíthattuk továbbá, hogy a 2009. tavaszán ledőlt faltömb szabályosan, a jelenleg még felszín felett lévő falegyennél vált el, és borult ki. A kutatás során megtaláltuk az épület/torony északkeleti sarkát, ahol egy szabályos  $25 \times 30 \times 40$  cm-es vulkáni tufából faragott sarok-kváderkövet figyeltünk meg. Maga a falazat szendvicses szerkezetű, azaz két külső, nagyobb kövekből rakott falköpeny közét apróbb, tömör, masszív habarcsba rakott kövekkel töltötték fel. Az épület/torony keleti falán megtaláltuk és részben kibontottuk bejáratának küszöbkövét, illetve a törmelékréteg alatt azonosítottuk az égett, faszenes padlóját is.

Dédes vár esetében az elsődleges cél a megsemmisült (leomlott) falszakasz hiteles visszaépítése valamint a még fennálló falszerkezet statikai megerősítése, stabilizálása és a falkorona védelme volt. A szondázó régészeti kutatást tehát az indokolta, hogy – főleg a belső oldalon – a falsík legalsó pontját elérjük, ennek hiányában ugyanis nem lett volna lehetséges a fal kiegészítése és arra történő rá- és kiegészítő falazás. Itt azzal a jelenséggel álltunk szemben, hogy míg a fal két külső síkját alkotó markáns kövek, mintegy a szendvicsfal sajátosságaként és a gyorsabb pusztulás (kifagyás) eredményeként, általában hamarabb kilazultak és kiestek a falszerkezetből, addig a falmag – a rendkívül erős korabeli habarcsnak köszönhetően – többnyire szinte épségben fennmaradt.

A rekonstrukciós munka során fő szempont volt, hogy az újrafalazásoknál és a kiegészített falszakaszoknál az eredetivel (meglévővel) azonos falazási módot alkalmazzunk, valamint a falszerkezet eredeti, meghatározott távolságokra lévő ún. kiegyenlítő vízszintes síkjait a fal teljes keresztmetszetében képezzük ki. További szempont volt, hogy a kiegészítéseket helyszíni, megtisztított, lehetőleg az eredetivel azonos kőanyag felhasználásával alakítsák ki, mélyfűgázást alkalmazva.

A vízszintes kiegyenlítő síkok a legtöbb hazai várfal esetében általában kb. 70–110 cm között váltakozva követik egymást, de Dédesen megfigyelhető volt, hogy ettől jóval sűrűbben, kb. 25–35 cm közötti egymást követő kiegyenlítő síkok léteznek. E jelenségre több magyarázat is kínálkozik. Az eddigi megfigyelések alapján is ismert volt, hogy ahol a kiegyenlítő síkok felső érintőjében lyuksor húzódik, az a falazó állvány befogott megtámasztó gerendáinak nyoma. Sok esetben ez azonban hiányzik, mégis találunk kiegyenlítő síkot. Így inkább azt valószínűsíthetjük, hogy az egyetlen munkafolyamatban (vagy egy nap során, vagy egy habarcskeveréssel) felrakott falszakaszt jelzik e vízszintes kiegyenlítő síkok, amit mindig egy (általában 2-3 cm) vastag vízszintes habarcterítéssel zártak le.
