## BESZÁMOLÓ A NAGYVÁZSONYI KINIZSI-VÁR HELYREÁLLÍTÁSÁRÓL

### I

## II

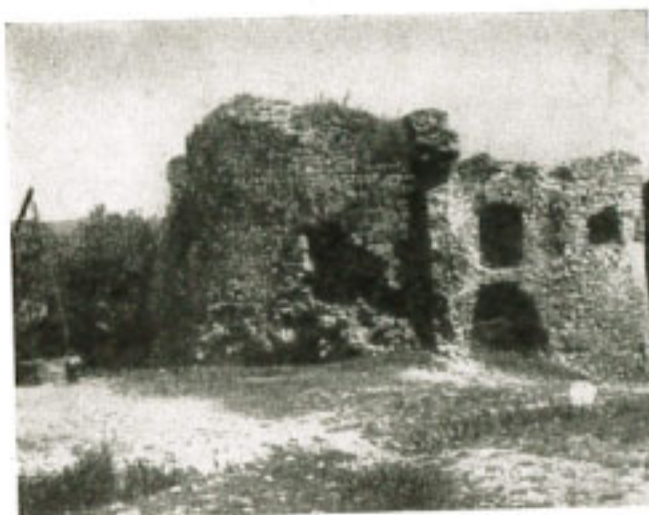
1. kép. A kapuvédő mű helyreállítás előtt

A nagyvázsonyi vár maradványait a munkálatok kezdetéig a lakótorony, a romladozó barbakán (1. ábra) és néhány, erősen lepusztult falszakasz kivételével többméteres omladékréteg borította. Ez a romok áttekintését is lehetlenné tette.<sup>3</sup> Még az aránylag épebben fennmaradt lakótorony fölött sem múlt el nyomtalanul az idő. Hiányoztak a helyiségek ablakai és ajtajai, a nyílások kőkeretei is erősen megrongálódtak. Félig leomlott a kögyámokra kiülő árnyékszék, romladoztak a tetőemelet pártázatos lőrésai. A legtöbb helyiség padlózata hiányzott vagy összetöredezett, megrongálódott a második emeleti lovagterem kandalója. Az első emeleti traktusban közel egy évszázad óta a kiöregedett urasági cselédek húzták meg magukat. Konyhájuk füstjének elvezetése céljából sorra áttörték a boltozatokat, másszor a füstöt a csigalépcsőházba vezették. Így a helyiségek falait és a lépcsőket ujjnyi vastag korom és kátrányréteg fedte.

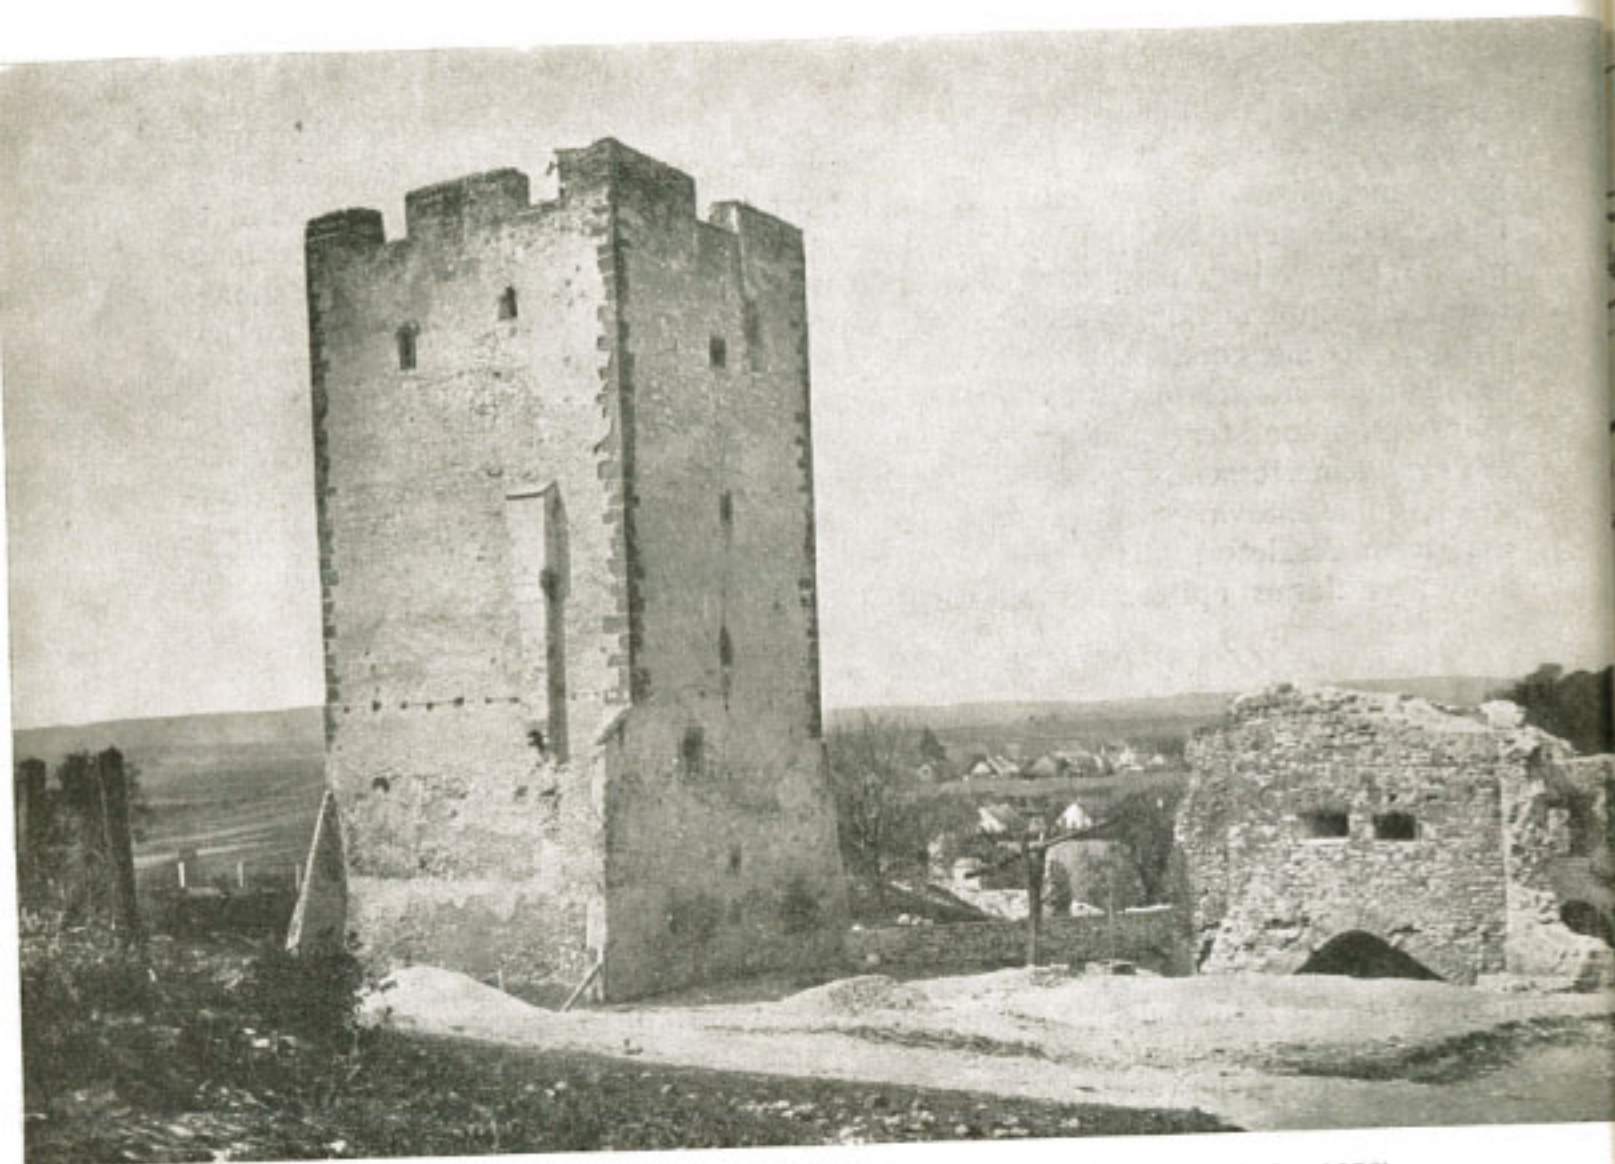
2. kép. A lakótorony és a kapuvédő mű DK-ről (Borsos I. felvétele, 1956)

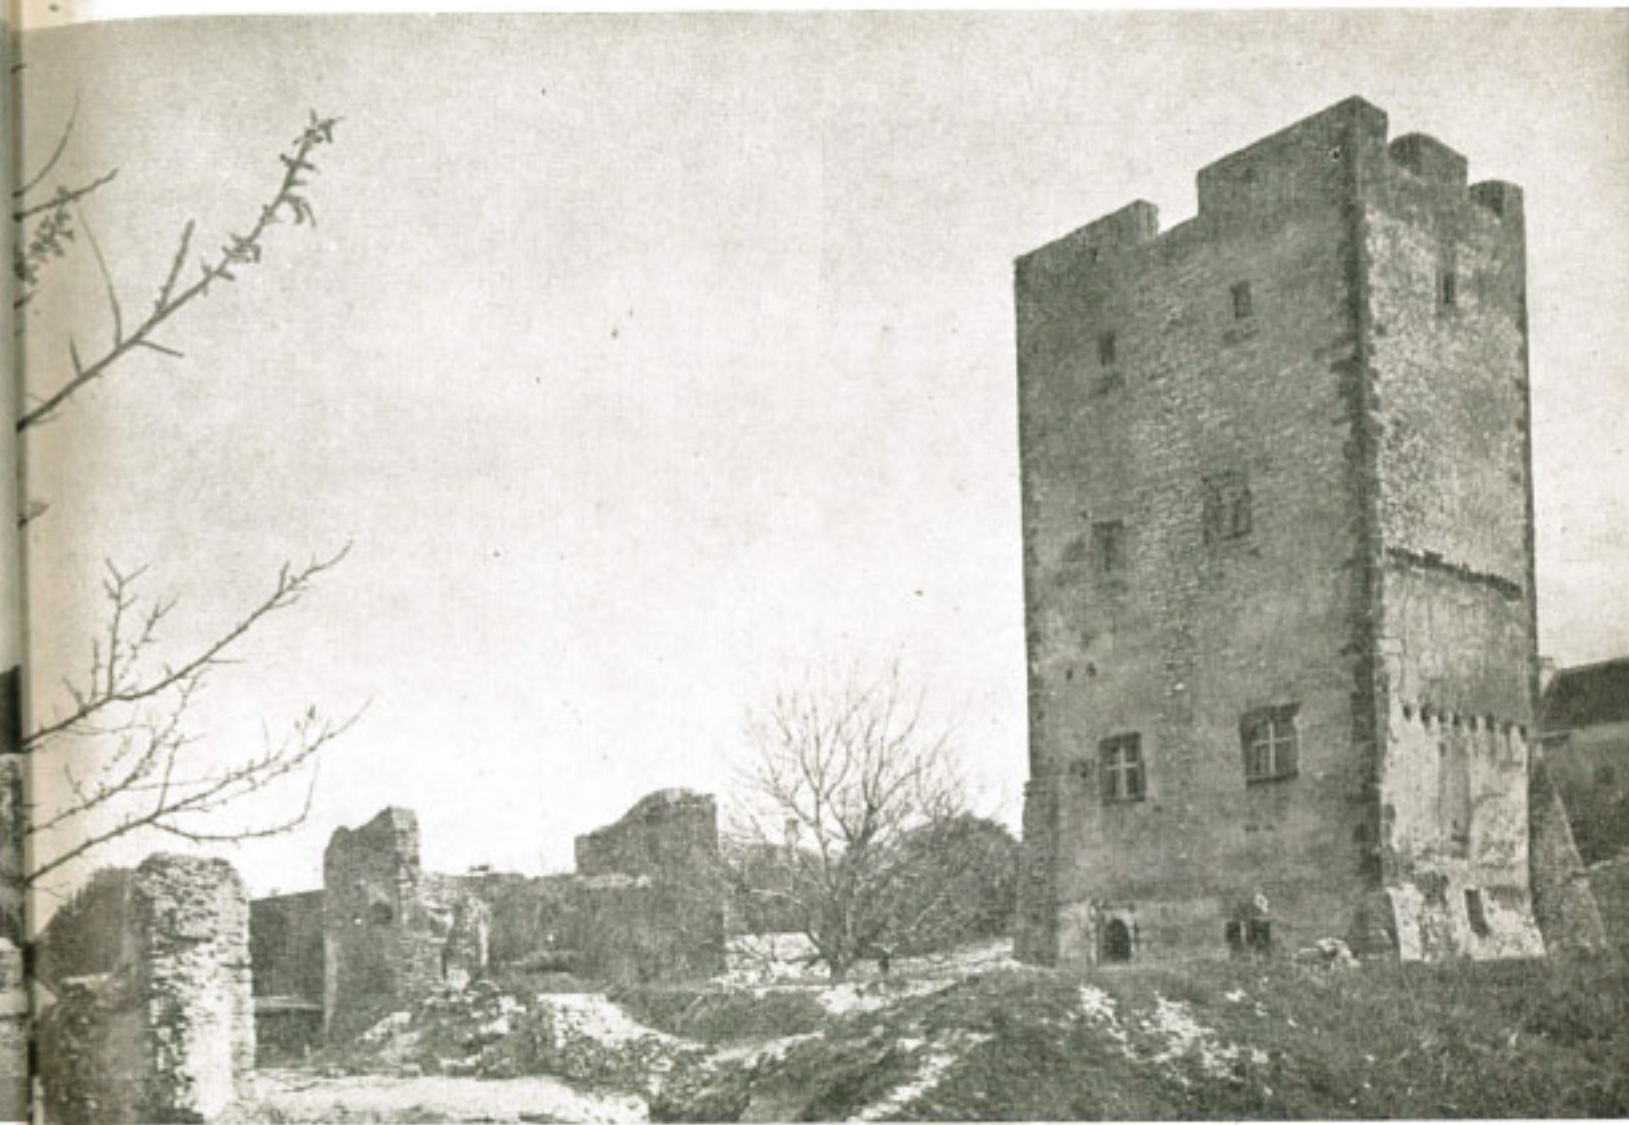
3. kép. A lakótorony és a kapuvédő mű ÉNy-ről. Előtérben a már feltárt kápolna és a palotaszárny föld alatt rejtő részletei (Borsos I. felvétele, 1956)

alakú palotaszárny föld alatt rejtő földszinti és első emeleti maradványainak feltárása.

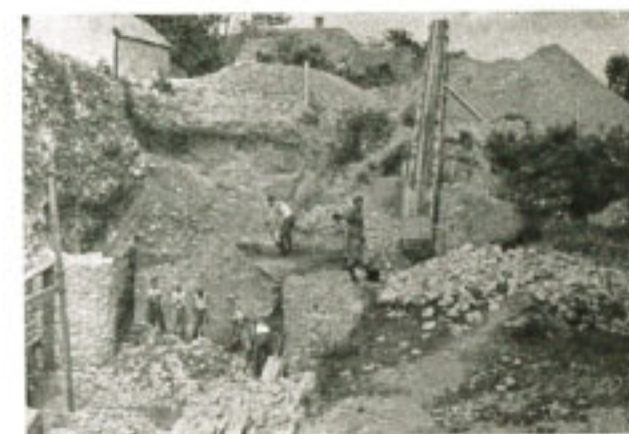
7. kép. A D-i várak feltárás közben, 1956. aug. (Éri I. felvétele)

1956-ban a földmozgatást modernizáltuk: szállító szalagok beállítása révén több ezer köbméter törmelékkel sikerült eltávolítanunk a déli és az északi várárokból, továbbá a lakótorony előtti udvarból. A törmelékből előkerült, tetemes mennyiségű kőanyaggal rögtön hozzálattunk a külső várfalak igen nagymértékben kilazult falai pótlásához. Több száz köbméter védő-falazat beépítésével elértük, hogy minden, a föld színe fölé emelkedő, illetve feltárt falrészlet mentesült a további pusztulástól (7–10. ábra). A barbakánon is folytattuk a tavaly elkezdett munkát: befejeződött a falkorona kiegyenlítése s betonlepennyel történő lefedése, továbbá lebontottuk az összképet zavaró, kései falakat.

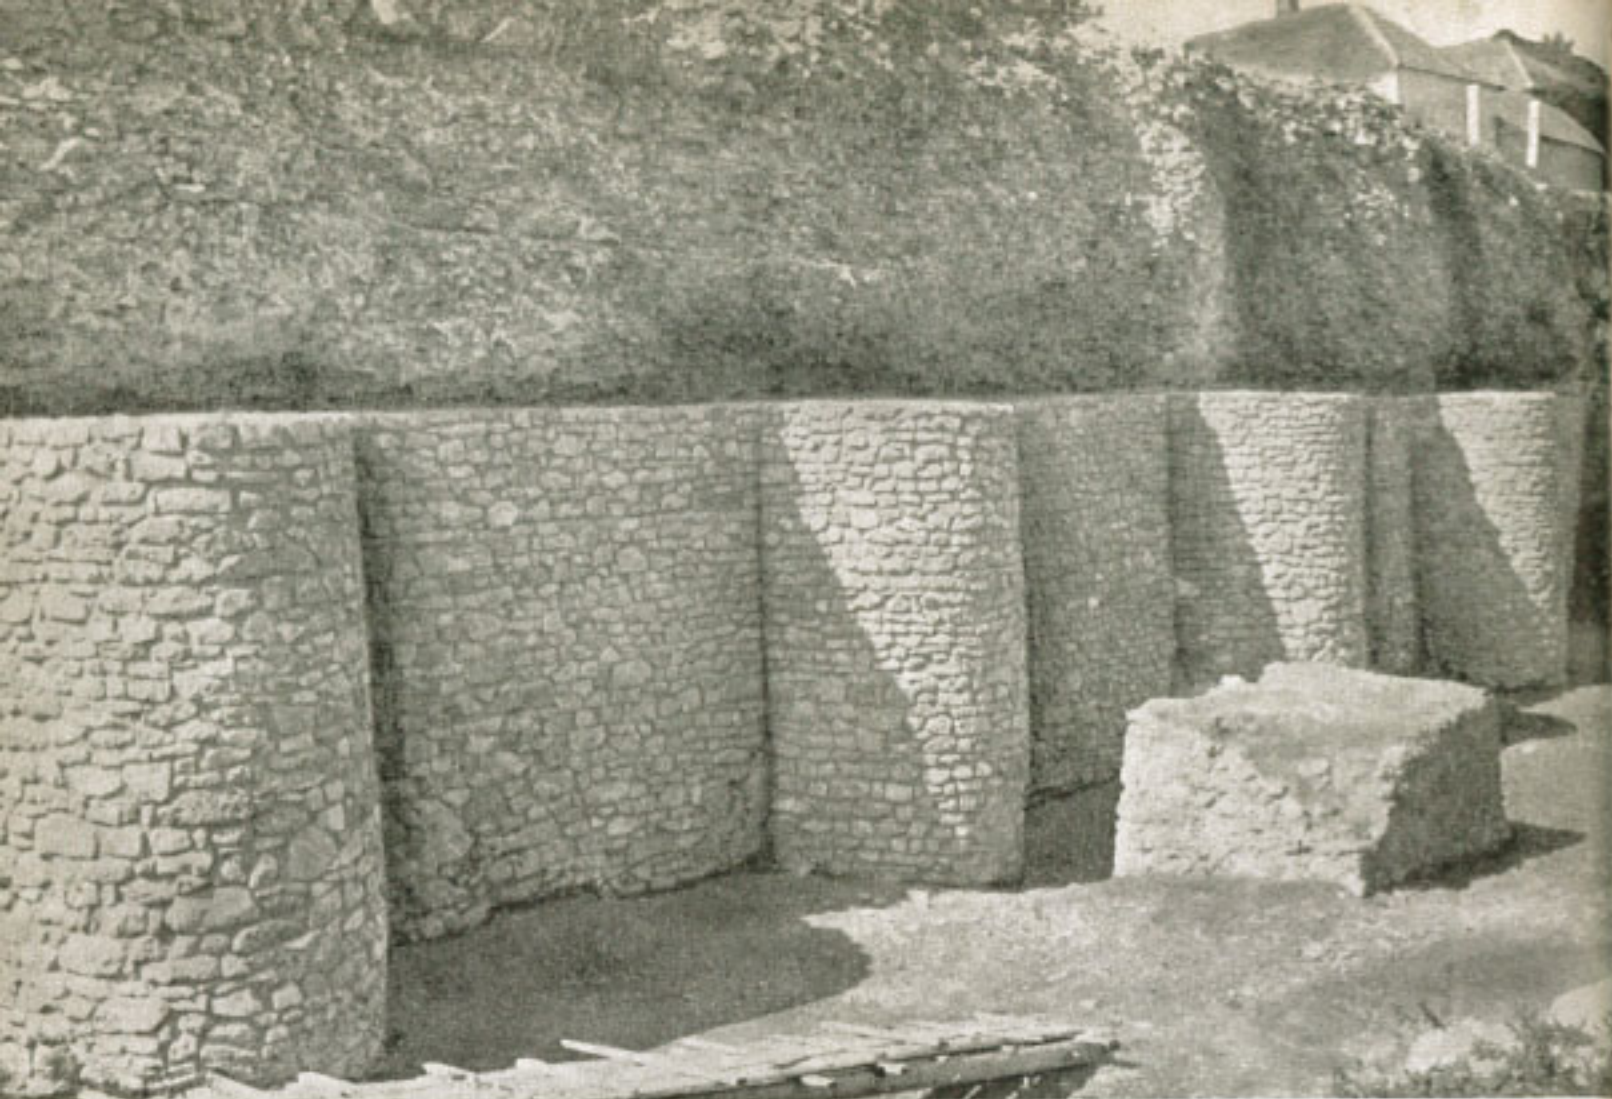
10. kép. A D-i várak részben helyreállított külső fala, 1956. szept. (Karáth J. felvétele)

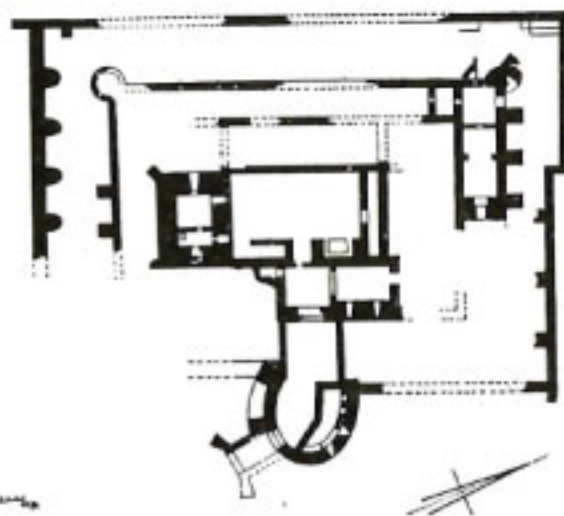
11. kép. A vár feltárt részeinek alaprajza (1956. dec. 31-i állapot)

A fentiekben ismertetett két-éves munka eredményeit szembevetően illusztrálja az 1956. év végi helyzetet bemutató alaprajz és hosszmetesz (11. 12. ábra), különösen, ha azt a munka megkezdése előtt készített s Gerő László hivatkozott munkájában közölt terepvázlattal és Turco XVI. századi alaprajzával vetjük össze. Nagy vonalaiban már kirajzolódott a vár egész alaprajza, megszabván a feltárások ezután követendő menetét. 1957-ben igyekezzünk a még kb. egyharmad részben feltáratlan várak törmelék-retegét eltávolítani s így a külső várfalat teljes hosszában felfalazni. Megoldásra váró feladat ez évben a lakótorony földemének elkészítése, mivel a jelenlegi, gerendaszerkezetre erősített lapos bádogtető pusztulóban van s a

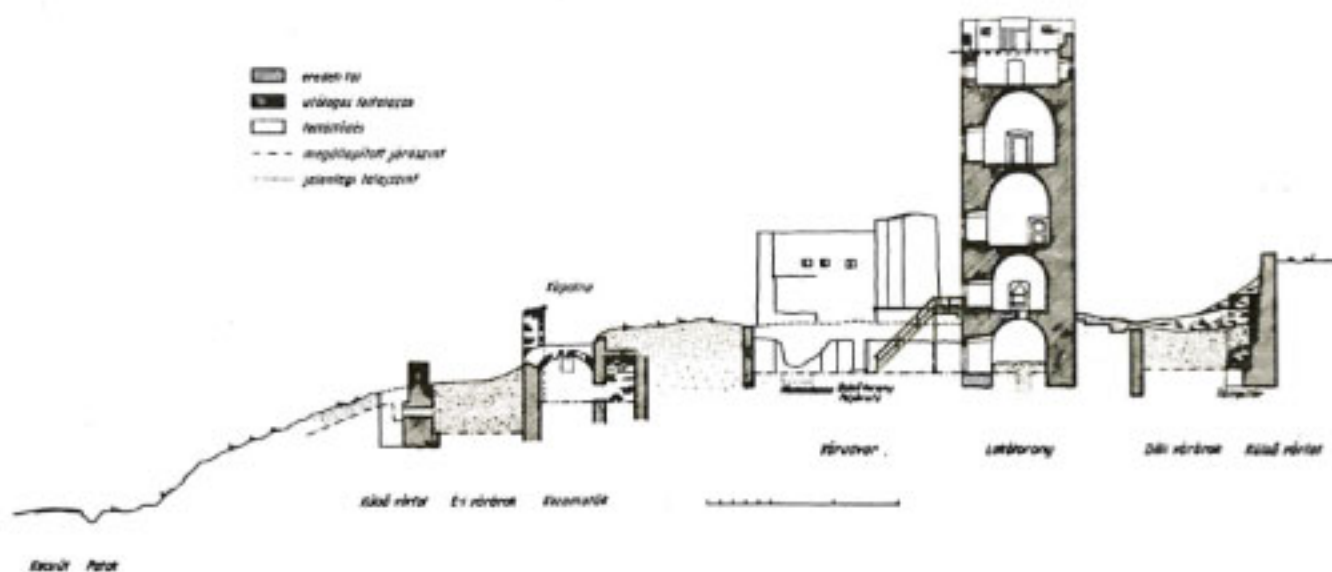
12. kép. Hosszmetszet a várról

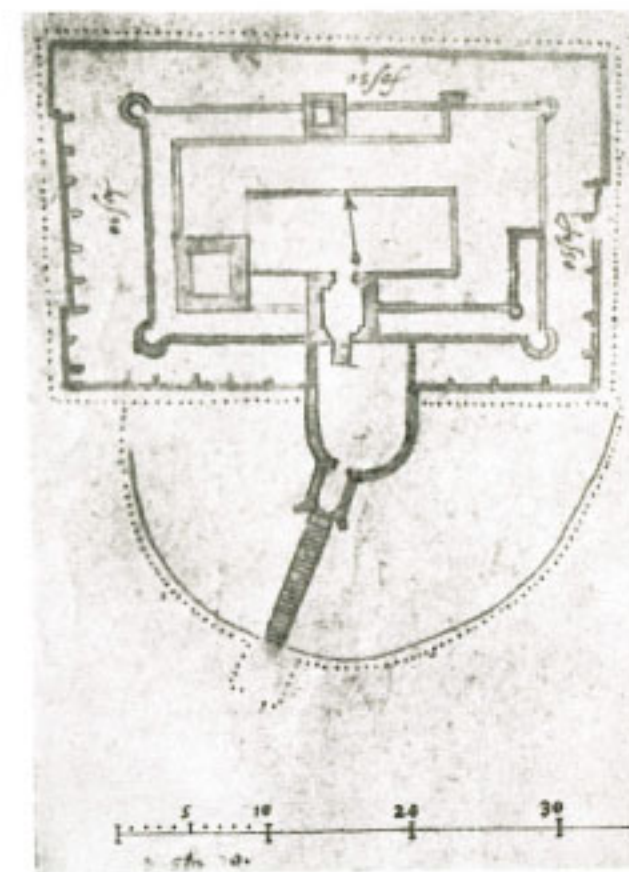
13. kép. Giulio Turco alaprajza a vázsonyi várról (1569)

A két korabeli alaprajz közül az értékesebb Giulio Turco 1569 körül készített felmérése (13. ábra)<sup>43</sup> fő méreteiben — ha a „passa” jelzésű léptéket az 1,89 m-es bécsi öllel számolva használjuk — viszonylag elég pontosan egyeztethető a mai alaprajzi felvételekkel. Csupán az É-i várfal mérete tér el lényegesen a rajzon a valóságos helyzettől. Ennek a hibának egyik oka az, hogy Turco a K-i külső várfalat egyvonalban futónak húzta meg, holott e falnak a barbakántól É-ra eső szakasza 2,5 m-rel kijebb esik a D-i szakasztól. Ugyancsak elméréssel magyarázhatjuk a barbakánhoz kapcsolódó kapusoros helyzetének eltolódását a rajzon.

E kis hibák igen keveset vonnak le Turco felmérésének értékéből, amely számunkra nemcsak a vár XV. századi, hanem nagyjából a kibővítés utáni, tehát XV. századvégi állapotot is megőrizte. Az alaprajz segítségével már a feltárások megindulása előtt világosan láthattuk az elvégzendő munkát, s az ásatásokat tervszerűen irányíthattuk. Turco alaprajza egy hossznegyszögű, szabályos négysaroktornyos várépületet ábrázol, melyet külső fallal körülvett árok vesz körül. E külső fal K-i szakaszából kiugrik a bejárat védelmére épített barbakán, melybe a kapusoroson keresztül egy nagyobb mélyedésen (árkon?) átvezető fahídon lehetett bejutni. A várépület tömbjéből a lakótornyon és a saroktornyokon kívül a belső kaputorony s azzal egyvonalban a nyugati fal középvezetében kisebb méretű, de hasonlóképpen négyzetes alaprajzú torony emelkedik ki. A saroktoronyokat és a két szögletes tornyot összekötő védőfolyosó-rendszeren belül a hosszúkás belső udvart minden oldalról körülvevő épülettömböt, a palotát találjuk. Ennek DK-i sarkát alkotja a lakótorony. Nyilvánvalónak tűnik, hogy a palota nyugati szárnyát ehhez építették hozzá. Érdekes, hogy a körülfutó védőfolyosó-rendszer az épülettömb ÉNy-i sarkán megszakad. Helyén a kápolnát találjuk, melynek hossza és szélessége különben megegyezik a folyosó méreteivel. Az itt található falmaradványok vizsgálata, feltárása még nem fejeződött be, de máris felvethető a kérdés: nincs-e esetleg szó arról, hogy e védőfolyosó helyére építették a kápolnát? (Ezzel egy újabb építési periódust feltételezhetnénk a XV. sz. vége és 1560 között!)

Figyelemre méltó Turco alaprajzán még néhány kis részlet. Így például az, hogy a barbakánnál végzett külső és belső falvastagításokat nem jelzi, holott azok nyilván igen szembetűnők voltak, sőt a külső falköpeny a barbakán eredeti alakjának pontos felmérését is megakadályozta volna. Azt következtethetjük ennek alapján, hogy a barbakánon végzett átépítések 1569 utániak. A barbakán és a belső kaputorony között a várarkot — a rajz szerint — délről kőfal, északról cölöpökből készített palánkfal határolja. Ez nem jelenthette azonban, hogy az árkot e részen betöltötték volna. Sőt valószínűleg még ki is mélyíthették, amint az a kapuk előtti farkasvermek kiképzésénél szokás. Turco itt hidat jelez, melynek helyén 1955 telén valóban előkerültek olyan gerendanyomok, melyek a híd maradványainak tekinthetők. A farkasverem feltárását azonban egyelőre nem folytattuk.

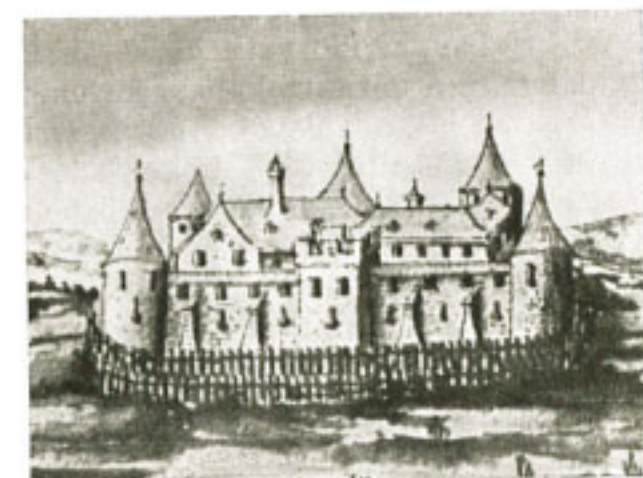
17. kép. Távlati rajz a várról (A karlsruhei lapról kinagyítva)

Nagyobb jelentőségűnek kell tartanunk az 1667 körüli alaprajznál az ezzel egy időben készült távlati rajzot (17. ábra), melyet ugyancsak a helyszínen készítettek. A rajzoló Ny-ról, nagyjából a pálos kolostor romjainak tájékáról vetette papírra a vár nyugati oldalát. Jól látható rajta a kétszeres palánkfal mögött a külső várfal szintjéből jóval magasabbra emelkedő épülettömb Ny-i homlokzata, támpillérei (ezek a várakok még feltáratlan részében, az omladék alatt rejtőzhetnek), a két saroktorony és a középső, pártázatos bástya. Jellemző, hogy e rajz is, akárcsak Turco 100 évvel korábbi felmérése, a vár ÉNy-i sarkán tornyot jelez. Ennek ma már a terület feltárása után csak alig észrevehető nyomait találtuk, ugyanis lebontották, és helyébe az épülettömb ÉNy-i sarkát megtámasztó, 3 m hosszú és 1 m-nél szélesebb ormóttan támpillért építettek. Ez bizonyára a XVIII. sz. elején, a kápolna helyrehozatala alkalmával készülhetett el, Rómer alaprajzi vázlata ezt a támpillért ábrázolja.

A tornyokat összekötő védőfolyosó, mint a távlati rajzból kitűnik, legalább kétszintű volt, féltétlenül csatlakozott a palotaépülethez, melynek kifelé a várakokra csak a legfelső — harmadik — szinten levő ablakai nyíltak. A rajzból ítélve a saroktoronyok sem lehettek túlságosan magasabbak, még a lakótorony sem emelkedik sokkal magasabbra, mint a hozzáépített palotaszárny. A rajz, ha a kápolnatetőzetnek K–Ny-i vonalát kissé elfordítva is ábrázolja, világosan jelzi, hogy ez az épület külön állhatott, s valamivel magasabb lehetett az L alakú palotánál. Ennyiben foglalhatjuk össze a távlati kép lényeges vonásait. Aligha kétséges, hogy rekonstrukciós kísérleteknél, helyreállítási tervező munkánál e rajz nélkülözhetetlen támpontokat szolgáltat.

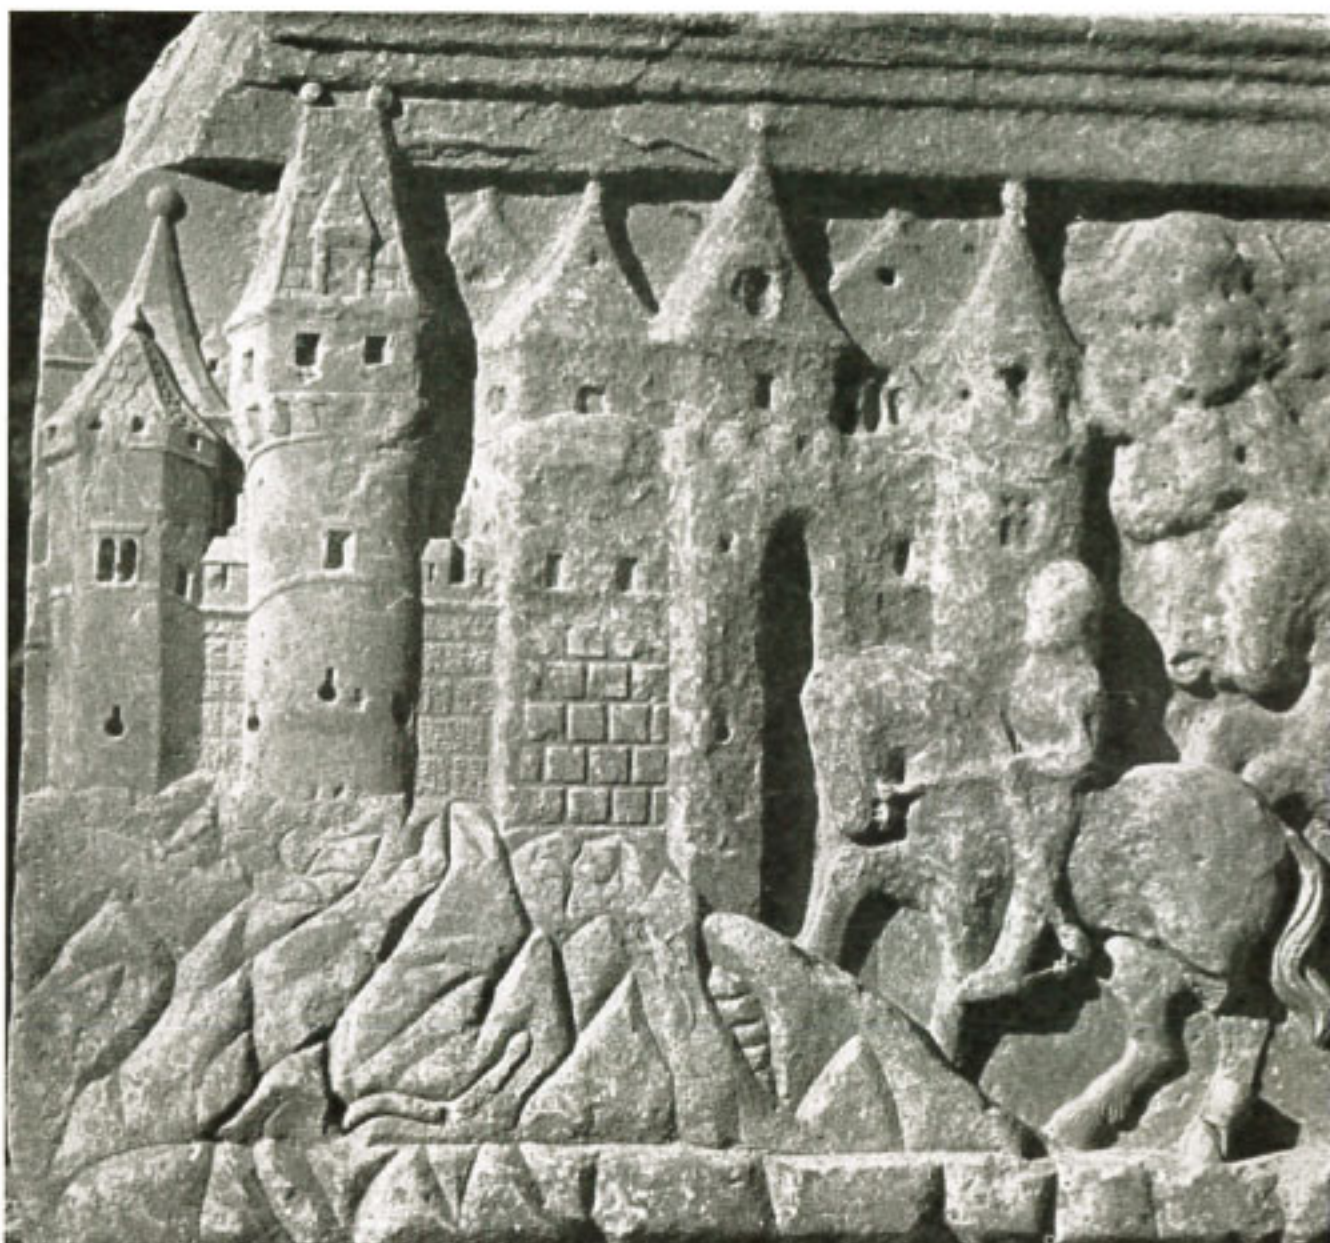
18. kép. Részlet a várban talált reneszánsz domborműről (Karáth J. felvétele)

Feltétlenül megérdemli a közlést a beszámolóban már említett reneszánsz dombormű, melyet 1956 őszén a Várudvar víztartó medencéjébe beépítve találunk. XV. századi várat ábrázoló részlete (18. ábra), bár az eddigi vizsgálatok alapján még nem dönthető el, vajon Vázsonyt ábrázolja-e, korabeli ábrázolásaink jelentős értéke.

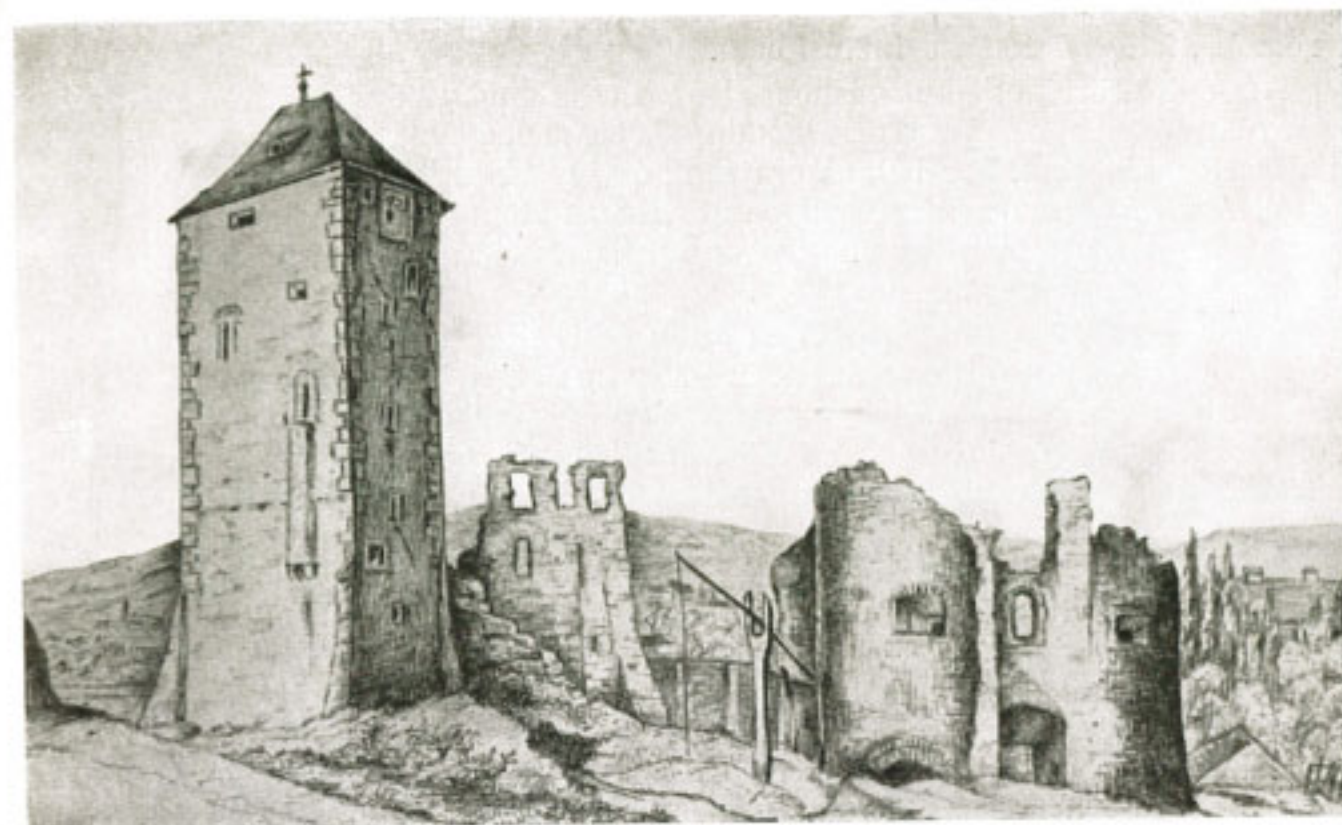
19. kép. Rómer ceruzarajza DK-ről

Távlati rajza (20. ábra) DK-i irányból mutatja a romokat. A lakótorony sátozteteje még ép, középtűt a háttérben két emelet magasságig nyúlik fel a palota s egyben a kápolna főfala. A rajzon lemérhetjük a barbakán azóta történt pusztulását is: ennek második emeleti szintjéből a kapusoros fölé épült toronyhelyiségbe nyíló ajtaja ma már hiányzik. Ez egyébként mutatja azt is, hogy a barbakán és az előtte emelkedő tornyocska egyforma magas lehetett.

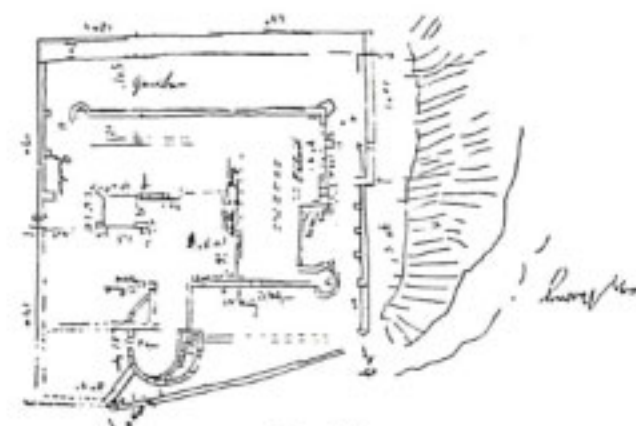
20. kép.  
Rómer Flóris alaprajzi vázlata a várról  
(Orsz. Műeml. Felügyelőség)

Rómer Flóris az 1850-es években, nevezetes bakonyi kirándulása alkalmával jutott el Vázsonyba, ahol valamennyi műemléket alapos vizsgálat alá vett.<sup>46</sup> Legtöbbet természetesen a várban időzött, erről készítette a legtöbb feljegyzést, felmérést és rajzot.<sup>47</sup> Alaprajzi vázlata (19. ábra) számunkra annyiban

értékes, hogy vizsgálata alapján elhatárolhatjuk az elkészülése óta eltelt 100 év pusztítását a korábbi időszakétól. Mint annyi más várromunknál, itt is bizonyítja Rómer rajza: mennyivel épebben állott, alaprajzában sokkal inkább felismerhető volt akkor a vár, mint napjainkban! A palotaszárnyak belső falait és a belső udvart már akkor omladék borította, nagyjából kivehetetlen volt a lakótoronytól D-re és DK-re eső terület, továbbá a belső kaputorony környéke is. Jóval épebb volt azonban a palota északi főfala és környéke, még a saroktoronyok némelyikének körvonalait is ki lehetett venni.

Ha hihetünk e téren Rómer rajzának hitelességében, az É-i várfalon túl eső domboldal kiképzését (a falak közvetlen környékén árok vagy elegyengetett rész, ezután meredek lejtő), ennek alapján kell végeznünk.

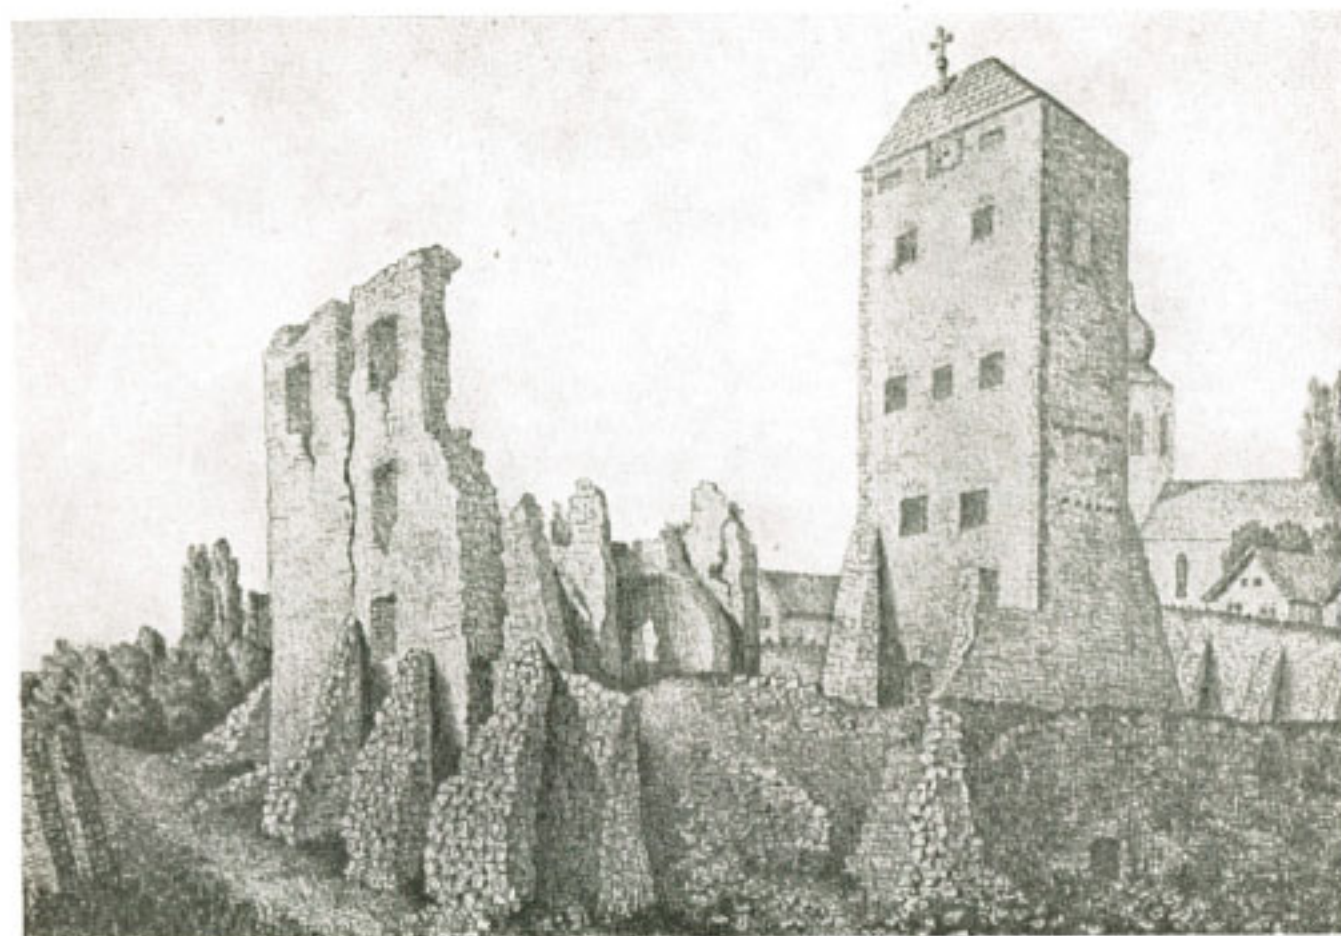
21. kép. Ismeretlen szerző ceruzarajza DNY-ról (1857 előtt)

Egy másik ceruzarajz (21. ábra) a műemléki tervtár rajzai közül került elő (nem valószínű, hogy Rómer készítette volna, bár kétségtelen, hogy ez is 1857, a lakótorony tetőzetének leégése előtt készült). ÉNy-ről ábrázolja a romokat. A sokat emlegetett É-i főfal e rajzon tanulmányozható a legjobban. Eszerint a kazamata fölötti szinten („földszint”?) levő kápolna fölött még két emelet állott. A rajz ugyanakkor jól mutatja, hogy a külső várfalat és az épülettömböt is sűrűn,

a vázsónyi építkezésre jellegzetesen megtámasztó pillérek, ha leromlott állapotban, de mind állottak. A helyreállító munka megkezdéséig ezek mind lepusztultak. Felfalazásuknál ezt a rajzot is figyelembe vettük.

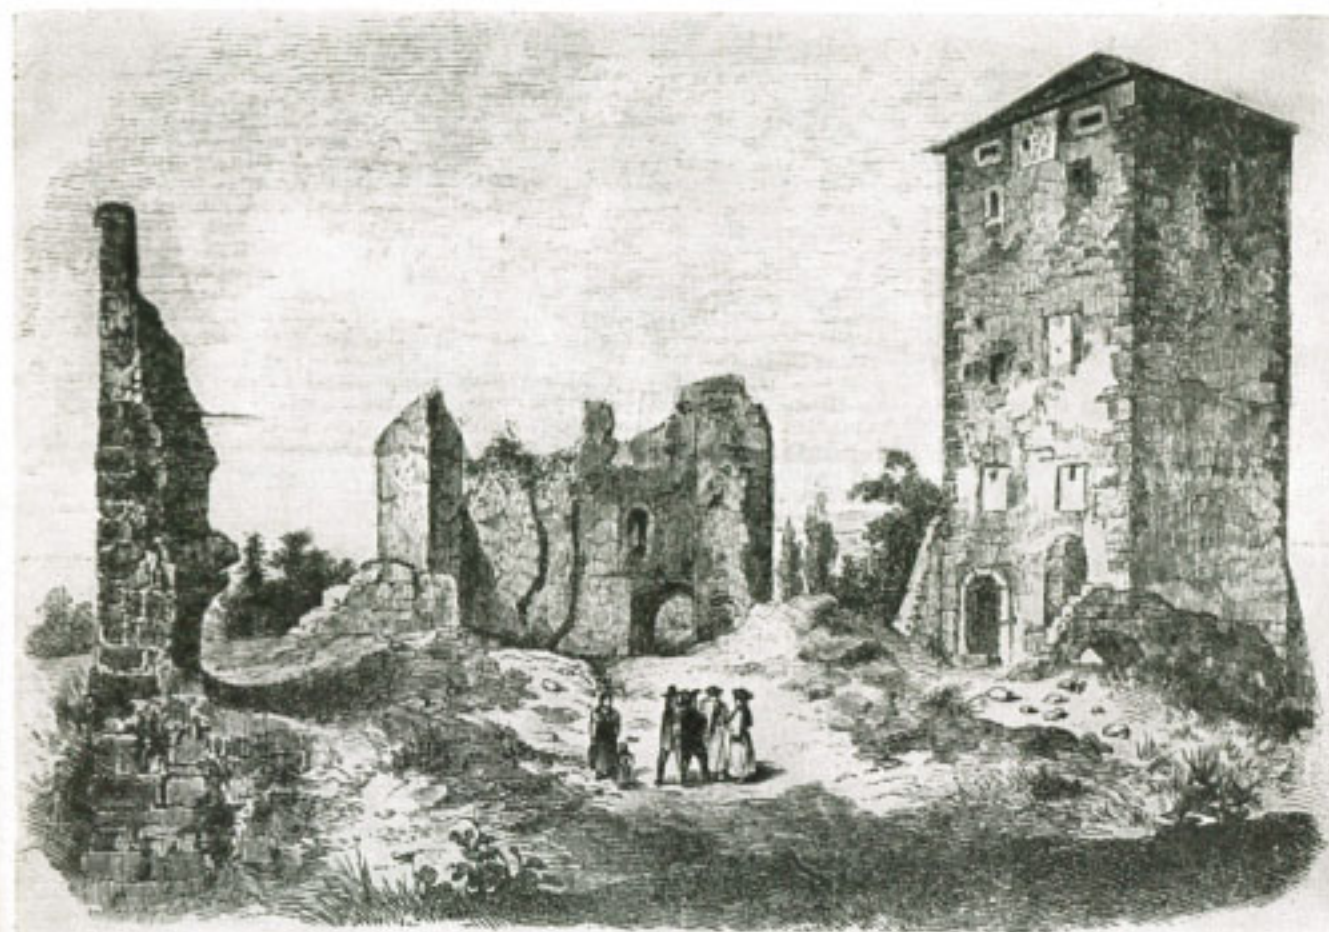
22. kép. Fametszet a várromról (Budapesti Visszhang, 1857)

Közel egy időben az egykori ceruzarajzokkal egy folyóiratban<sup>48</sup> megjelent egy acélmetszet (22. ábra), amely ugyancsak helyszínen készültnek látszik. Impozánsan emelkedik még ki a rajzon a romok közül a barbakán tömbje, bár jól látszik — Rómer alaprajzának igazolásaként —, hogy a palota és a belső udvar egészen a lakótorony első emeleti bejáratáig feltöltődött és áttekinthetetlené vált. A palota északi főfalához csatlakozik alul a kápolna diadalíve, fölötté egy ajtónyílást látunk (esetleg az auditoriummal lehet kapcsolatban?).

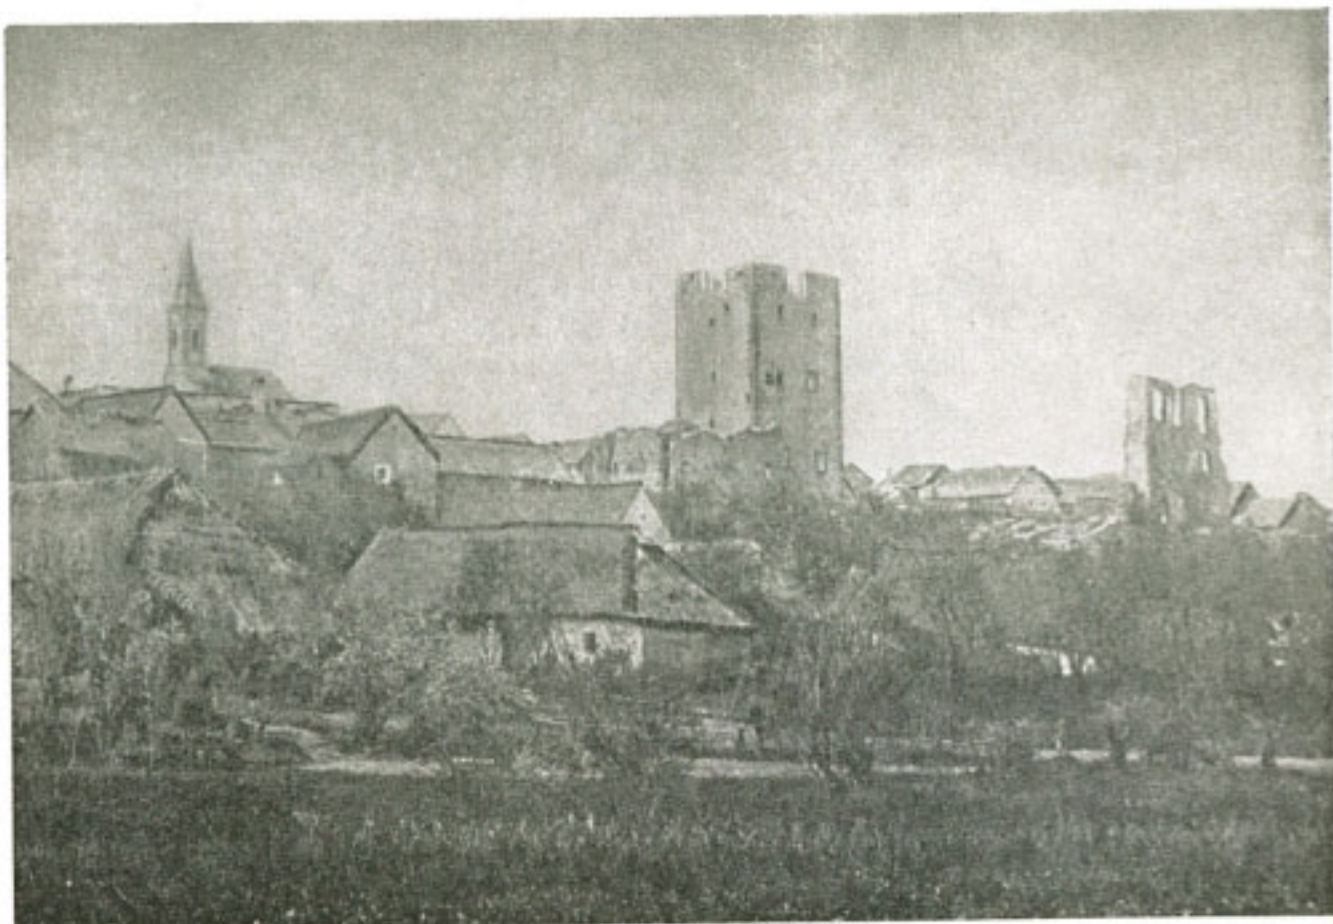
23. kép. A lakótorony, barbakán és a palota É-i főfala, ÉK-ről (Fényképfelvétel 1900 körül)

A vár ábrázolásainak sorát egy fénykép zárja be (23. ábra).<sup>49</sup> Keletkezésének időpontja a XIX. század végére tehető. A háttérben még látható az evangélikus templom tornya, amelyet 1904-ben bontottak le.<sup>50</sup> Így ez a felvétel egészen a közeli félévszázad szomorú eseményévé tolja ki a palotaszárny főfalának ledőlését, sőt még a barbakán egy falszakaszának leomlását is.
