## A VISEGRÁDI ALSÓVÁR

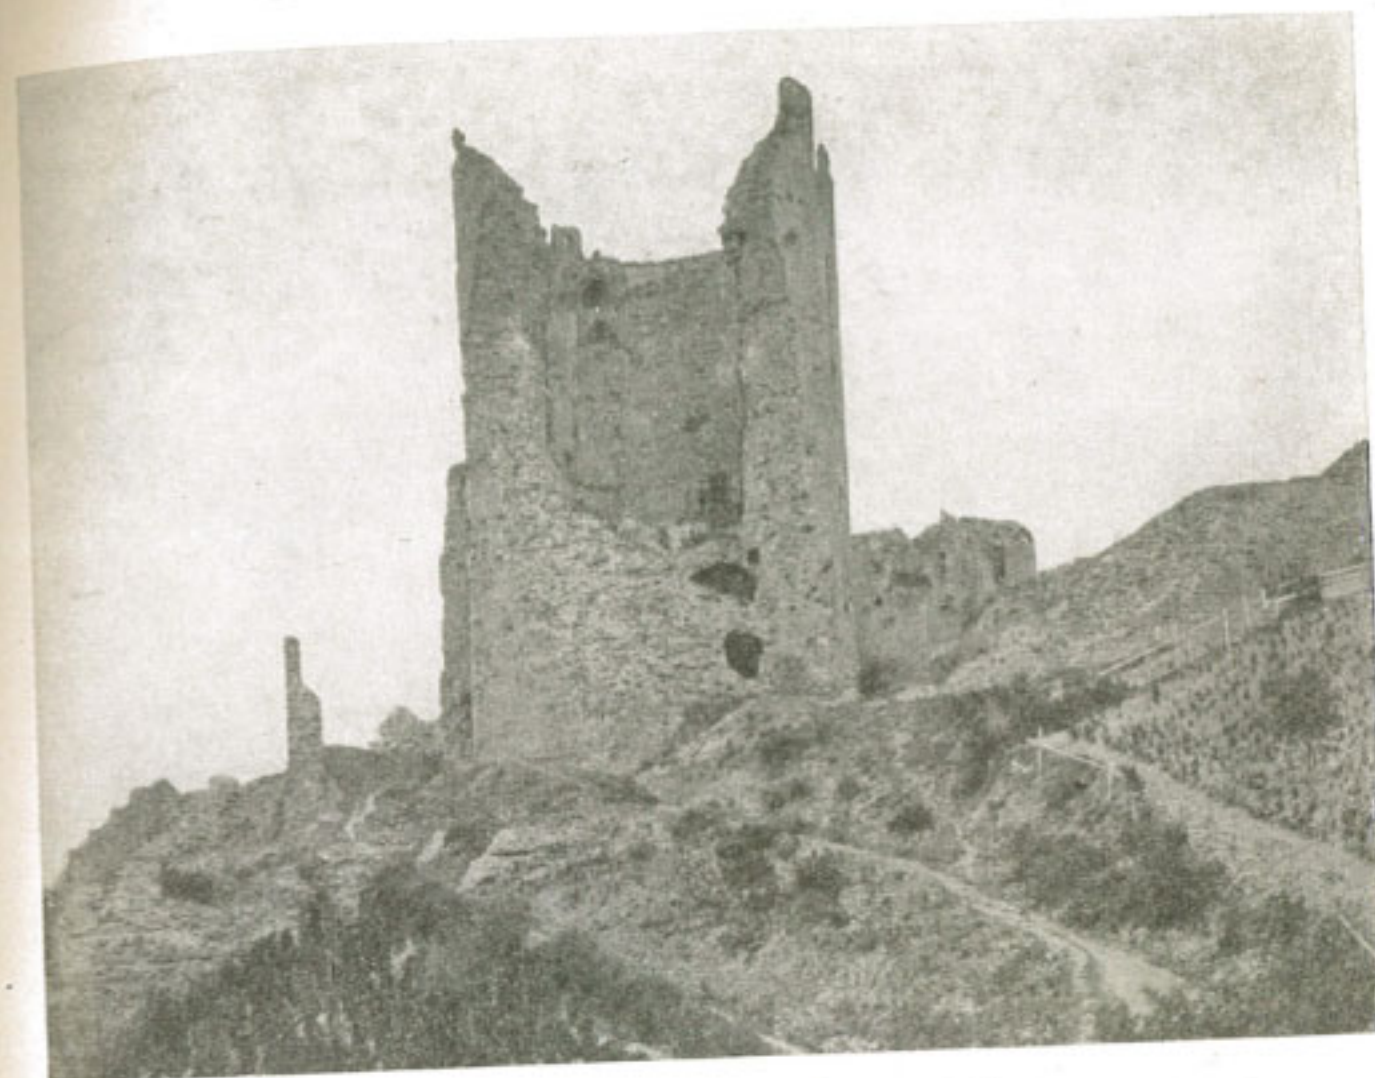
1. A visegrádi lakótorony romja (1867)

Az újabb kutatások alapján — Héjj Miklós szerint — a lakótoronyban okozott pusztulás korábbi keletű. Lubenach német utazó szerint a torony déli része már 1582-ben hiányzik. Ezt az állítást Houfnagel XVI. század végén készített metszetei is igazolják. Az 1867. évi fényképen a robbanás jól leolvasható.

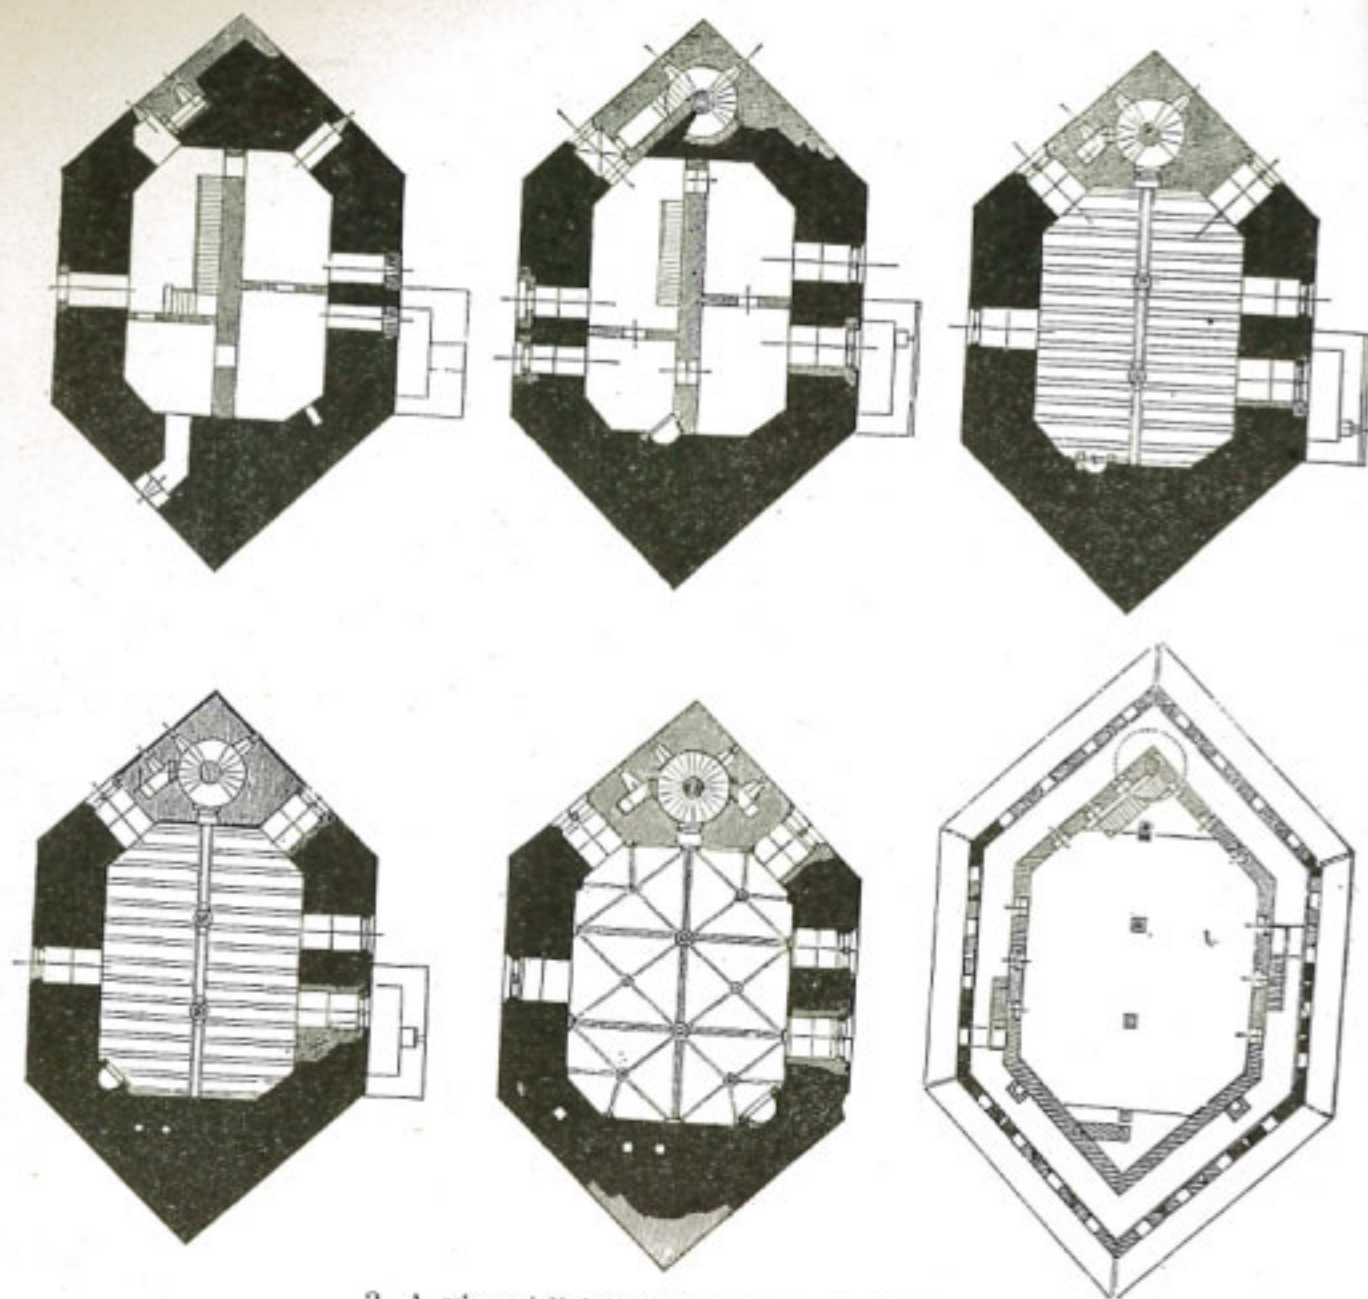
2. A visegrádi lakótorony alaprajzai (1874)  
(Henszlmann : Magyarorsz. Műeml. 1876)

Lakótoronyainkat fafödémek osztották emeletekre, csak a felső terasz alatti és az alsó helyiségek voltak boltozottak. Az alsó két szint helyiségei Visegrádon 4, illetve 8 kamrát alkottak, és nem minden helyiségből lehetett a szomszéd helyiségbe jutni. A felsőbb emeleteket 2 részre osztották. A

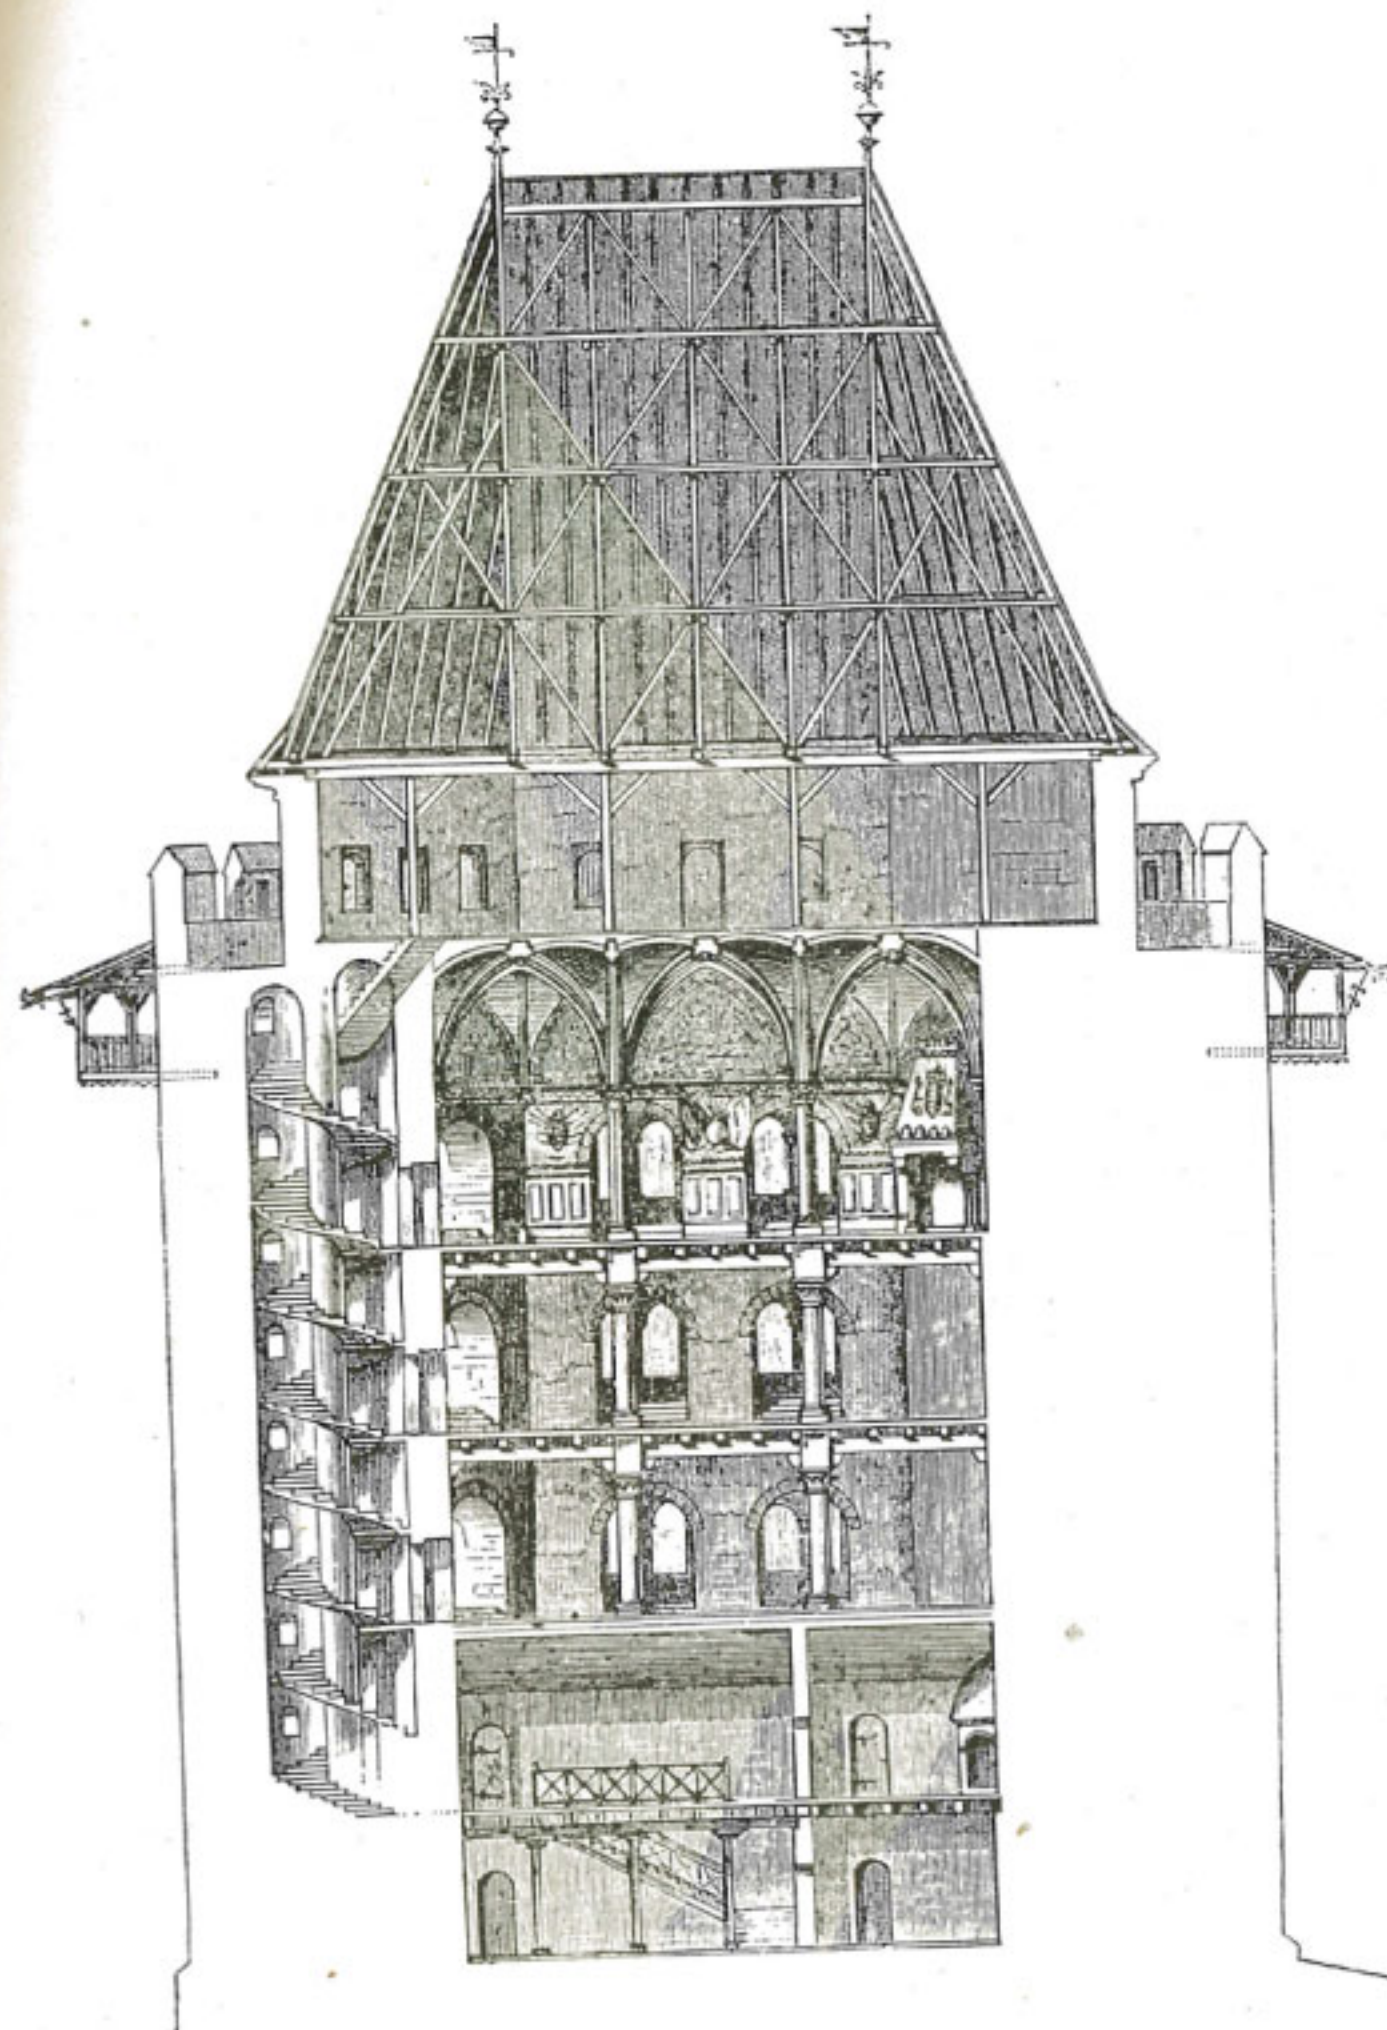
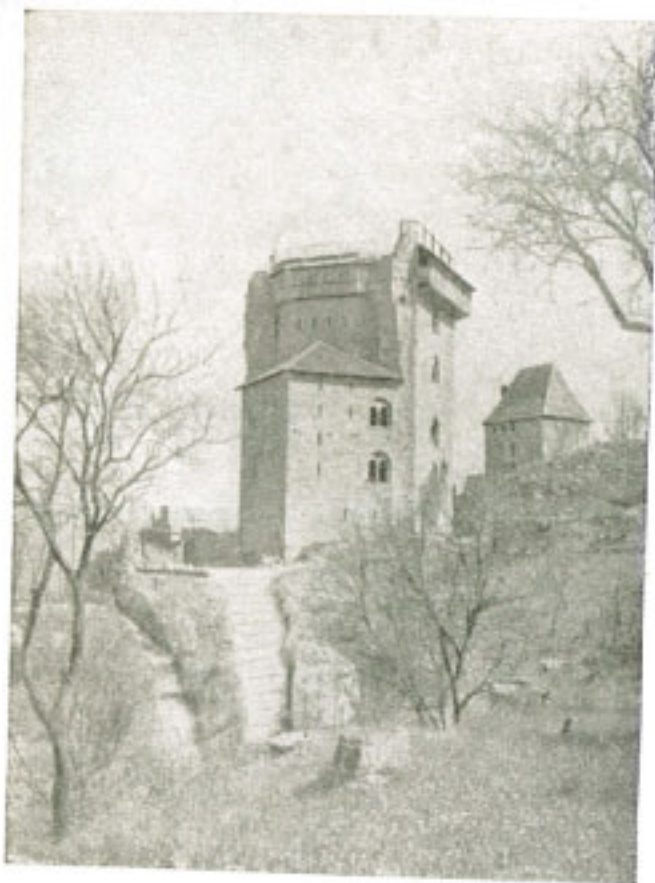
3. Schulek Frigyesről megkezdett helyreállítás a későbbi faszerkezetű elzárással (1920)

Romos állapotát az idő pusztító erejétől eddig is több ízben igyekeztek megvédeni. Így már 1872-ben Schulek Frigyes, a budai Mátyás-templom restaurátora, a Halászbástya építője restaurálta. Elbontatta ekkor a torony nyugati oldalán levő késői lépcsőházat. A kirobbantott déli falsarokba nagyméretű csigalépcsőt helyezett. A termek megvilágítására román ikerablakokat nyitott. Pedig a régi leírások és az 1867-ből származó fénykép tanúsága szerint itt nem voltak ablakok. A torony déli két csúcsoldalának alsó emeletei semmiféle eredeti ablaknyílást nem mutattak. Csak a hegy felőli oldal felső emeletén maradt meg a fal belső oldalán olyan boltozott váll, amelyből fülkére, esetleg ablakra lehet következtetni. Lehetséges, hogy a fent talált maradványnak a torony alsó emeletére való levetítése és a másik oldalra szimmetrikusan átvetített elképzelése eredményezte a Schulek-féle rekonstrukcióból származó, ma látható neoromán ablakokat. A hely-

reállítás pénzhiány miatt kétemelet magasságban abbamaradt. Lux Kálmán az első világháború alatt a legfelső födémet vasbetonból készítette el. Ezután a még hiányzó falakat faszerkezettel határolták el és vasbeton konzolokon megépült a fából rekonstruált külső védőfolyosó is. A faszerkezetek gondatlan látogatók miatt és toronyór hiányában leégtek (1950).

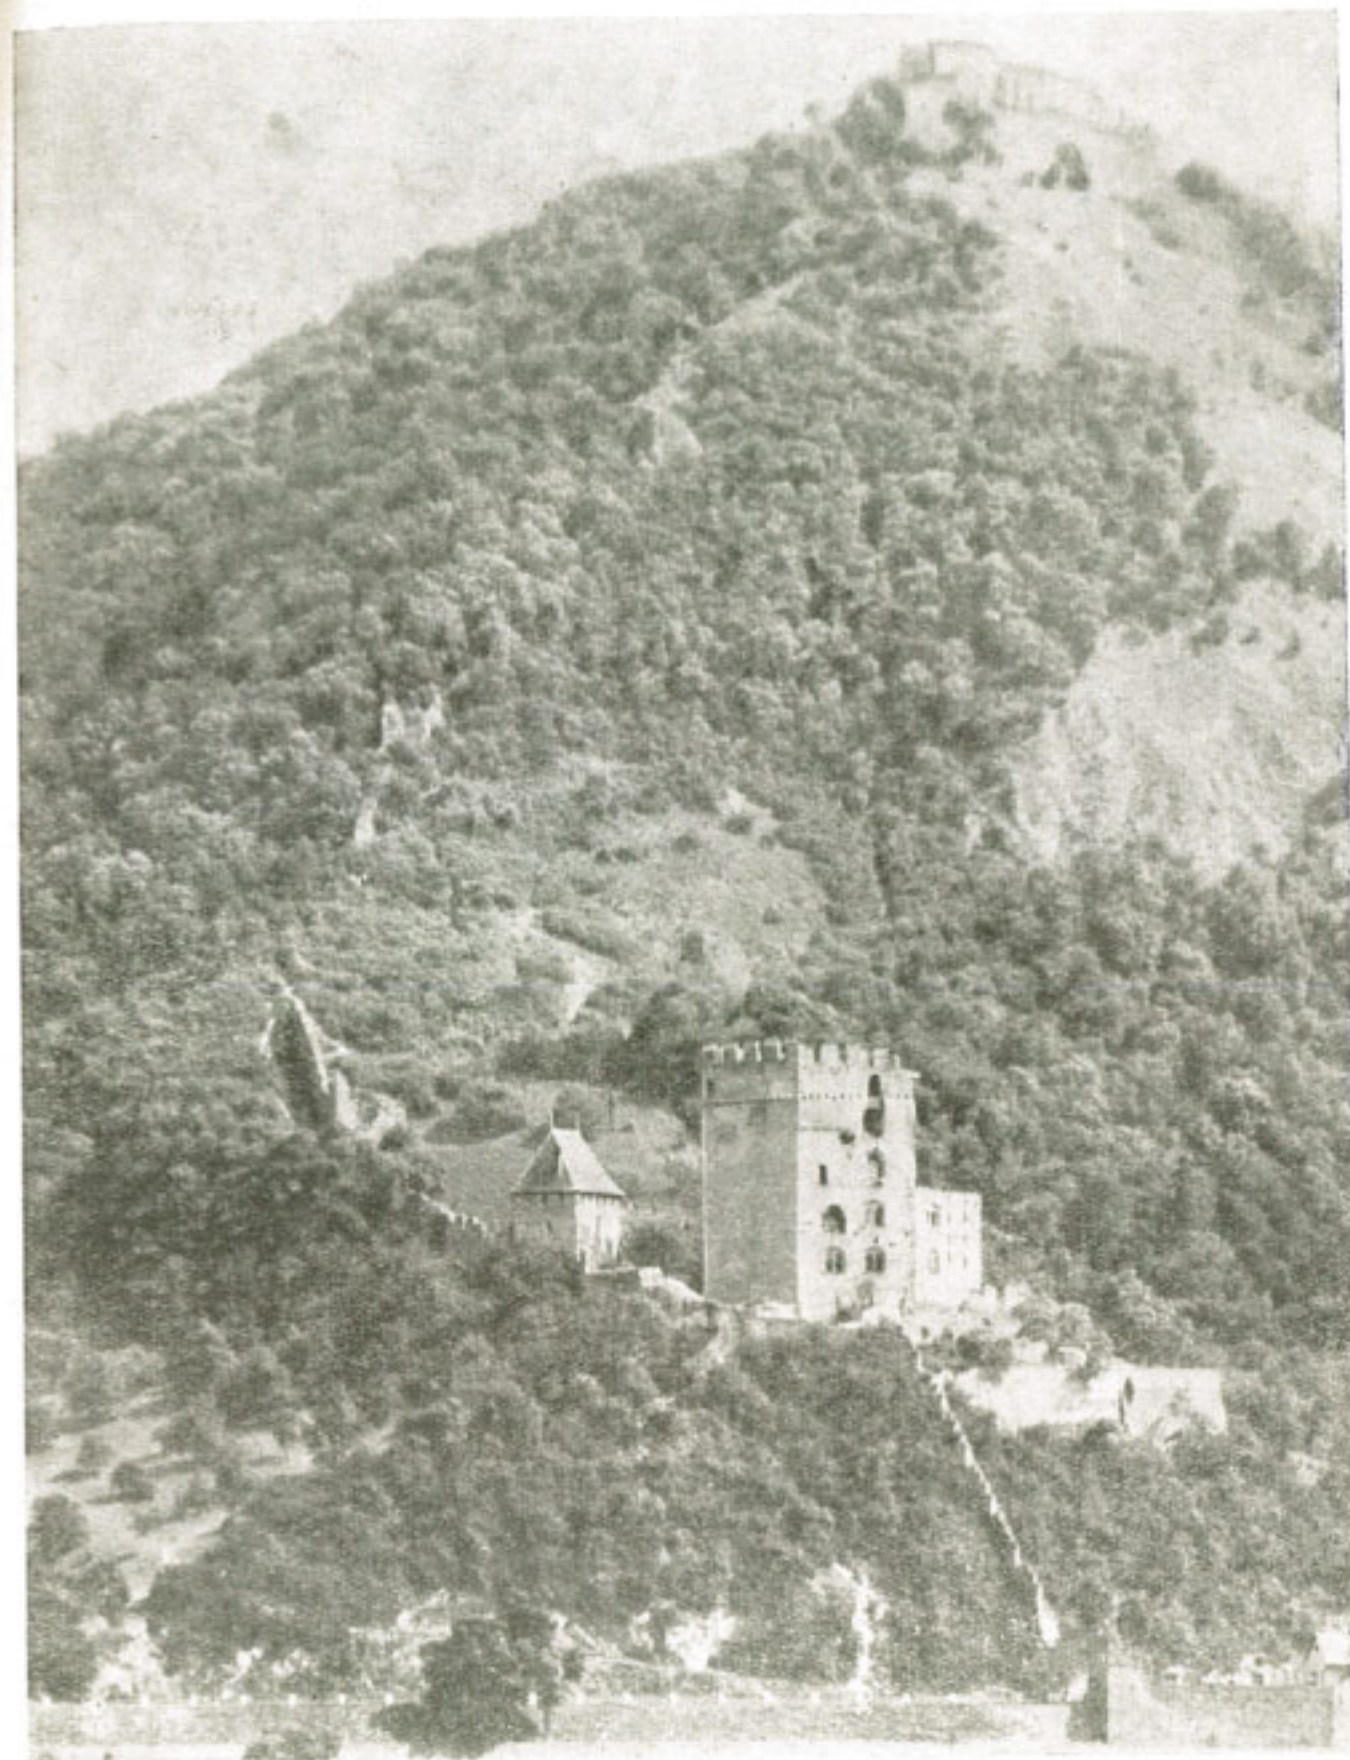
4. A lakótorony a fellegvár alatt (Borsos Imre felvétele)

Az alsóvár elrendezése is jellegzetes alkotása a XIII. századnak. Magva a hatalmas, kissé nyújtott hatszögletes torony, mely méretében és igényes építésében Magyarországon páratlan. Építőjét francia eredetűnek tartjuk, ahonnan az európai lakótorony típusa is származik. A torony falai 3,5 m, a hatszög csúcsain 7,5 m vastagok. Magassága cca 31 m, alapterülete 360 m<sup>2</sup>.

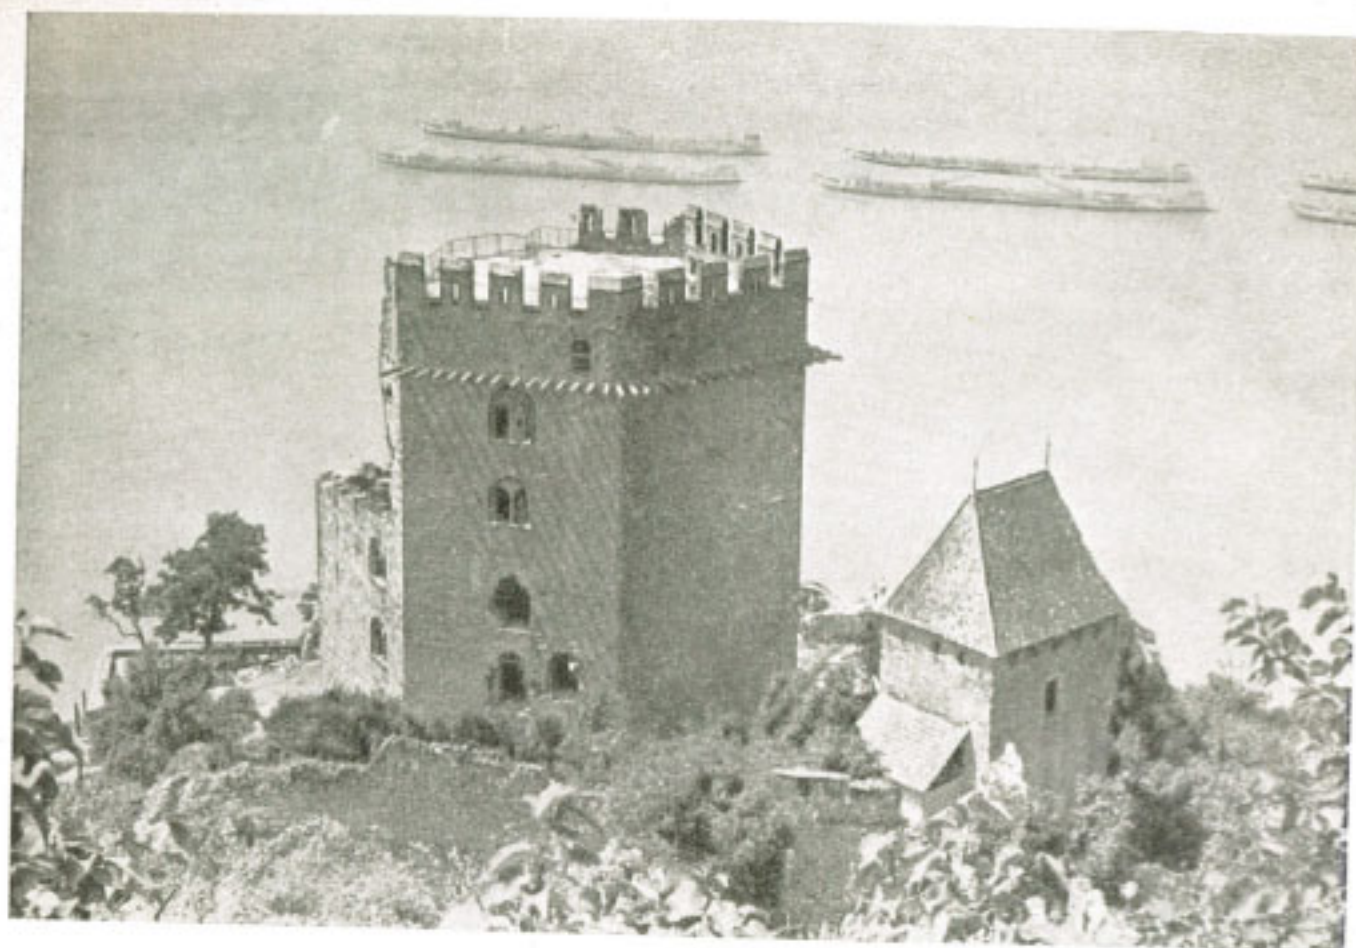
5. A leégett lakótorony képe (1950)

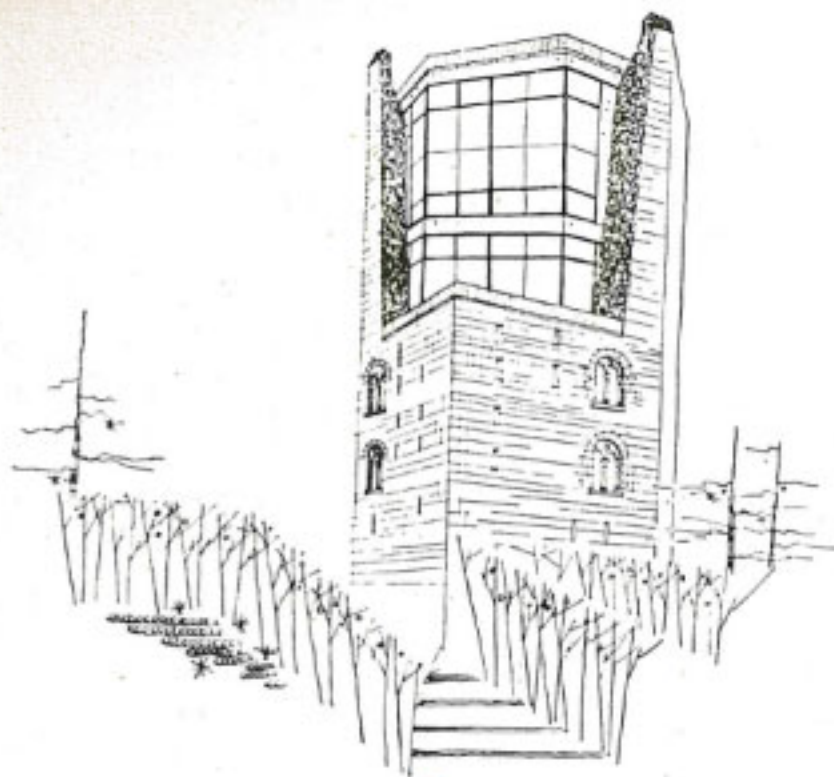
7. A romfalakat bemutató terv  
(Szanyi József rajza)

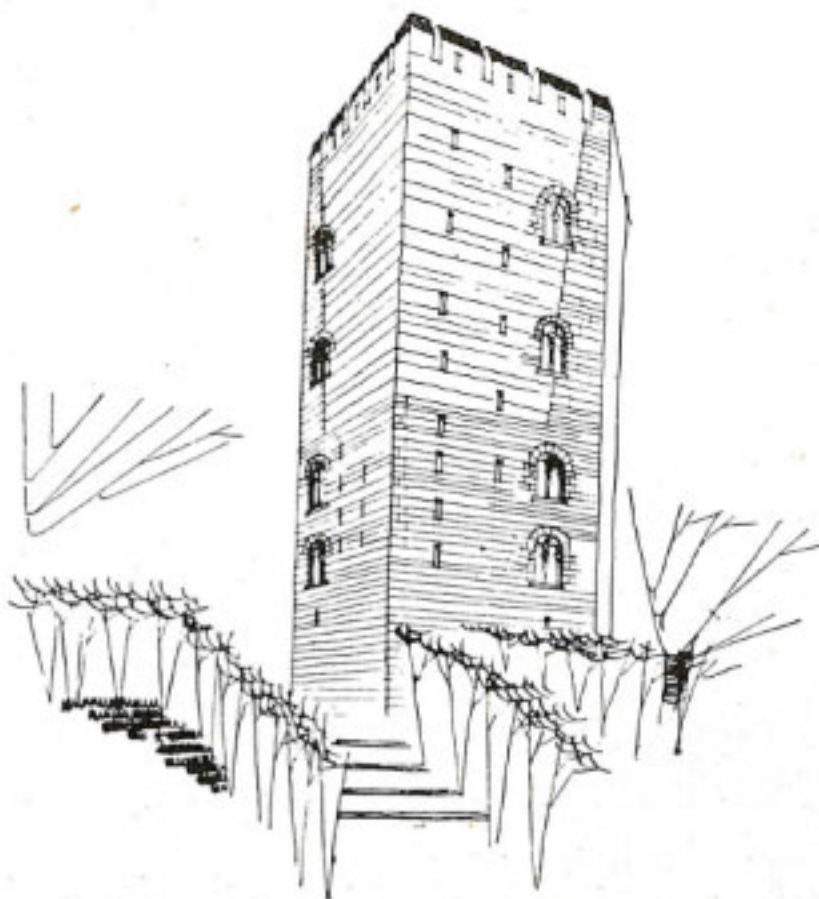
8. A torony kiegészítése a Schulek-féle elképzelés  
továbbvitelével

I. A Schulek-tervezet befejezése, bizonyos jelzésével az új építésnek. Előnye, hogy a megkezdett csigalépcső könnyen folytatható, a fal-tömeg felépítésében stílus-problémákat nem vet föl. Hátránya a XIX. századi — ma már helytelennek ismert — helyreállítási elv átvétele.

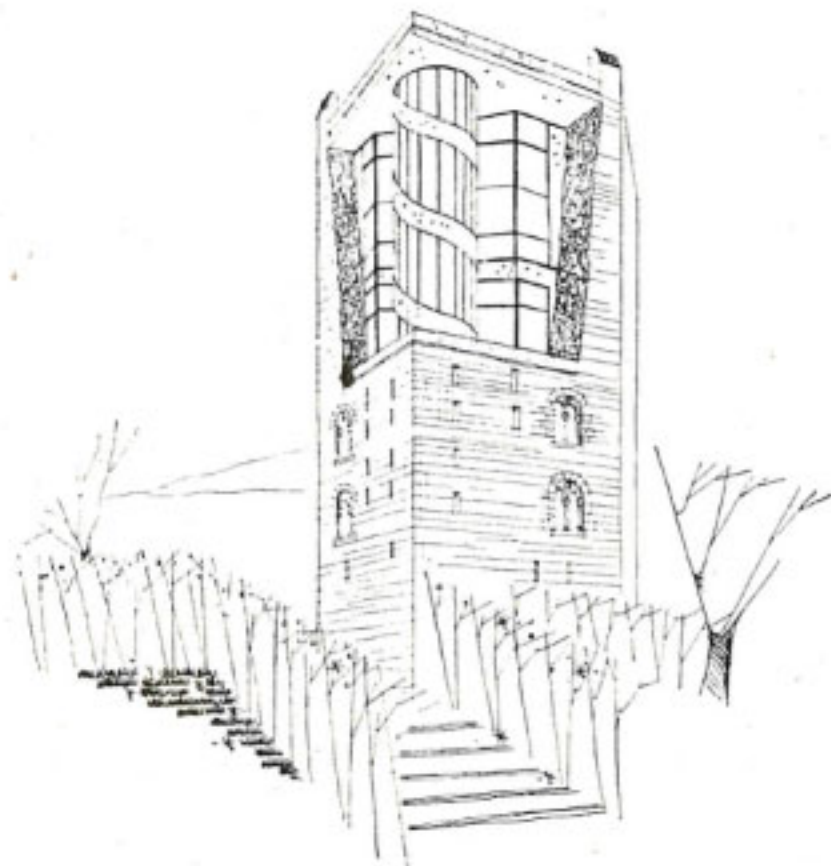
9. A romhatást bemutató terv egyik változata, ahol a felső földem az alaprajzot követi (A. 2-2)

II. A félbehagyott schuleki terv modern kiegészítése oly módon, hogy a romos falak romhatása érvényesülhessen. Előnye a régi megszokott képhez közelállása, az erőteljes falak romállapota monumentális hatásának érzékeltetése. Hátránya a schuleki csigalépcső folytatásának nehézsége és az új szerkezetű vasüvegfalnak a régi testben újszerű megjelenése. Ez utóbbi vitatható, mert ellentett hatásokkal operáló műemléki helyreállítások helyenként kitűnő példákkal szolgálnak (Prága Hradcany, Sztrahowi kolostor stb.).

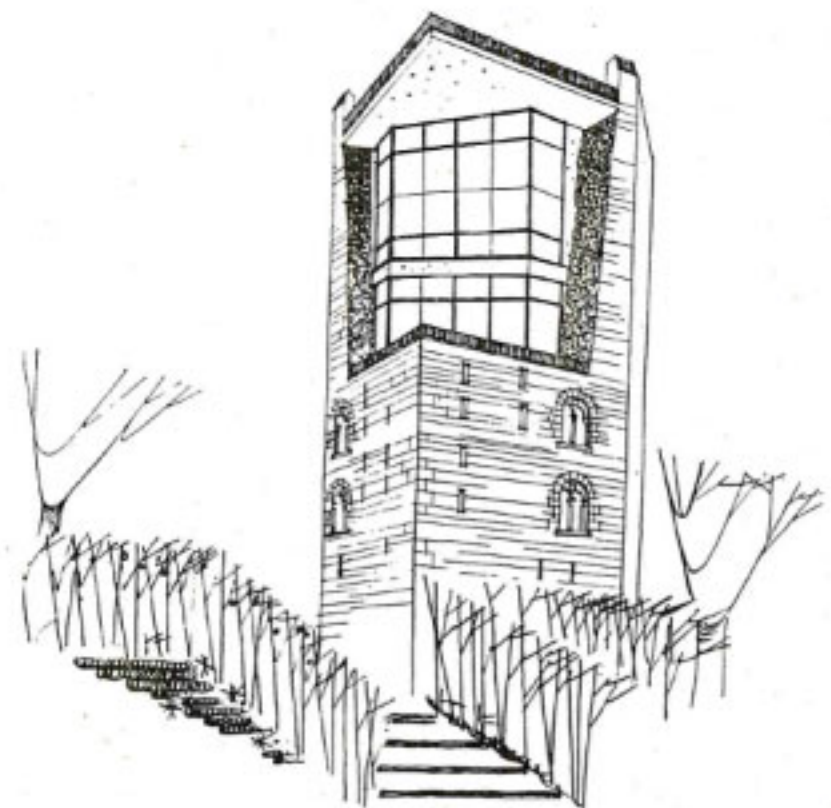
10. A romhatást bemutató terv egy változata, melynél a Schulektől megkezdett lépcsőt új szerkezet viszi a teraszig

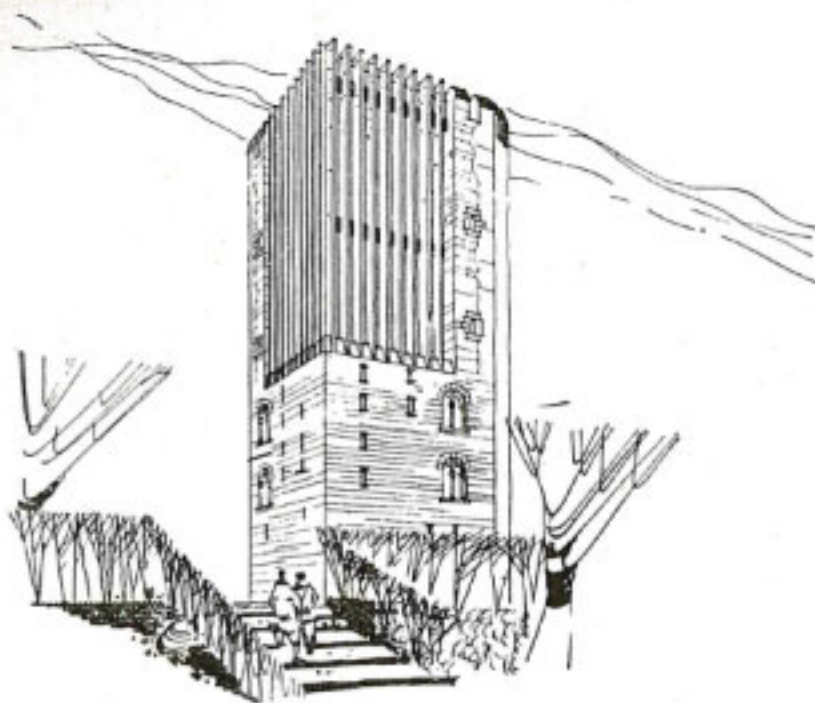
11. Betontestekkel és üveggel elképzelt kiegészítés, mely tömegében az eredetit adja, formájában mai

III. A Schulek-kiegészítés továbbfolytatása a lakótorony külső köpenye eredeti alakjában, de új formákkal (pl. vasbeton lamellákkal és üveggel vagy vasbetonráccsal). Előnye a mai kiegészítés őszinte megmutatása mellett a műemlék eredeti térformájának visszaadása, a megkezdett építészeti részletek továbbvitelének egyszerűsége. Hátránya a II. pontnál említett okok.

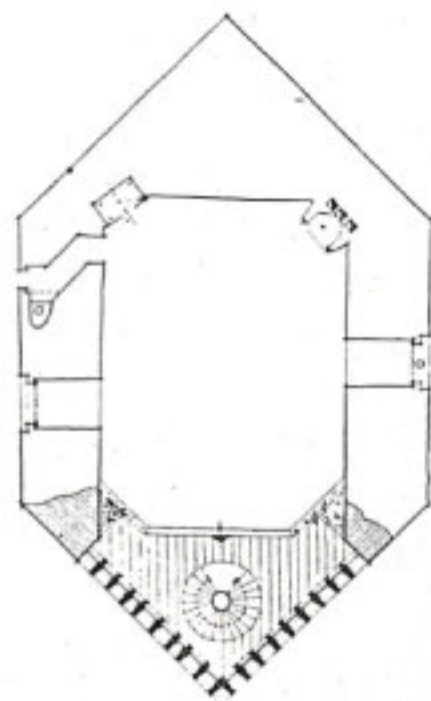
12. Mai formákkal kiegészülő lakótorony alaprajza

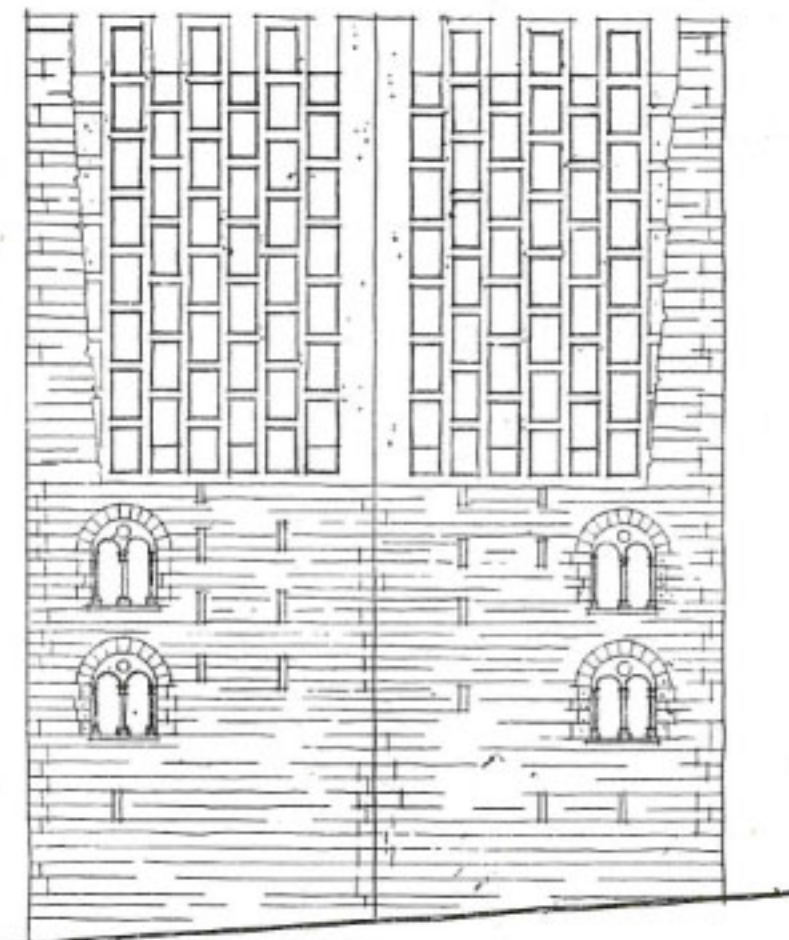
13. Betontestekkel és üveggel elképzelt kiegészítés tömegében az eredetit állítja vissza, formájában mai
