Gerő Győző

A PÉCS-BUDAI KÜLVÁROS TELEPÜLÉSTÖRTÉNETE  
ÉS DZSÁMIJA A TÖRÖK KORBAN<sup>1</sup>

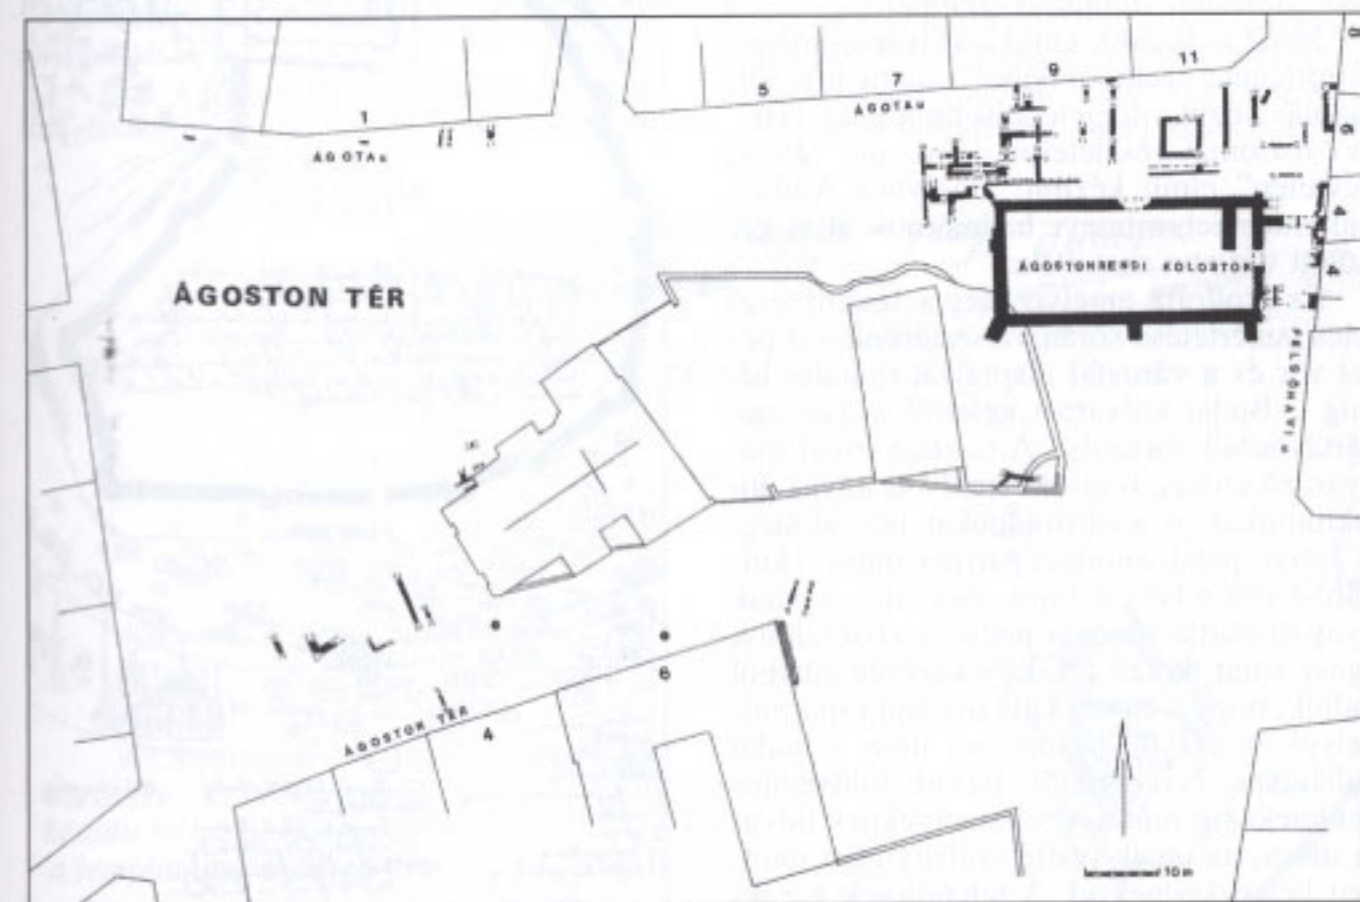
*Az Ágoston tér a templommal és a feltárt középkori maradványokkal. 1999 évi állapot*

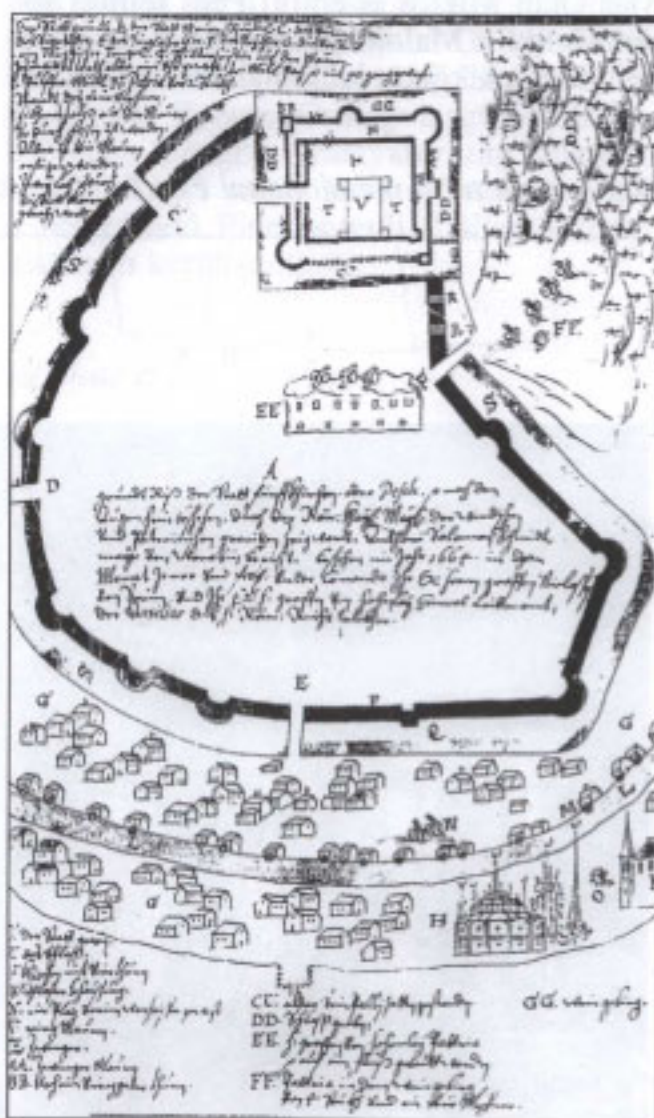
Ez a tollrajz, amelyre még a dzsámi részletes ismertetése során visszatérünk – a pécsi vár és a városfal alaprajzát mutatja be, míg a Budai külvárost keletről nézve madártávlatból ábrázolja. A rajzhoz rövid magyarázó szöveg is járul,<sup>8</sup> amely az egyes objektumokat, pl. a városkapukat, nevezi meg. A Tettye-patak mindkét partján elterülő külvárost sűrűn beépítettnek ábrázolja, a patak nyugati partja mentén pedig a vízimalmok egész sorát tünteti fel. Egy későbbi adatból tudjuk, hogy a Budai külvárosban tímárműhelyek is voltak, hasonlóan, mint a budai Tabánban. Nyeregtetős házait földszintes épületekként mutatja be, amelyeknek udvara nincs, az utcák pedig szabálytalan rendben helyezkednek el. A települések észak-

Pécs kéziratos ábrázolása az 1664. évi ostromról

keleti részén – a Tettyétől keletre – a rajz egy kupolával fedett dzsámit ábrázol, amely mellett egy elpusztult középkori épület még álló maradványa látható, majd ettől északabbra egy kis templom áll, amelynek sisakkal fedett homlokzati tornya van. A rajz legendáján a dzsámit „H”-val, a templomot pedig „K”-val jelöli. A „H” mellett ez olvasható: „Türkische Moschee, míg a „K” mellett az áll: „Jeschuiten Kirche”.<sup>9</sup>

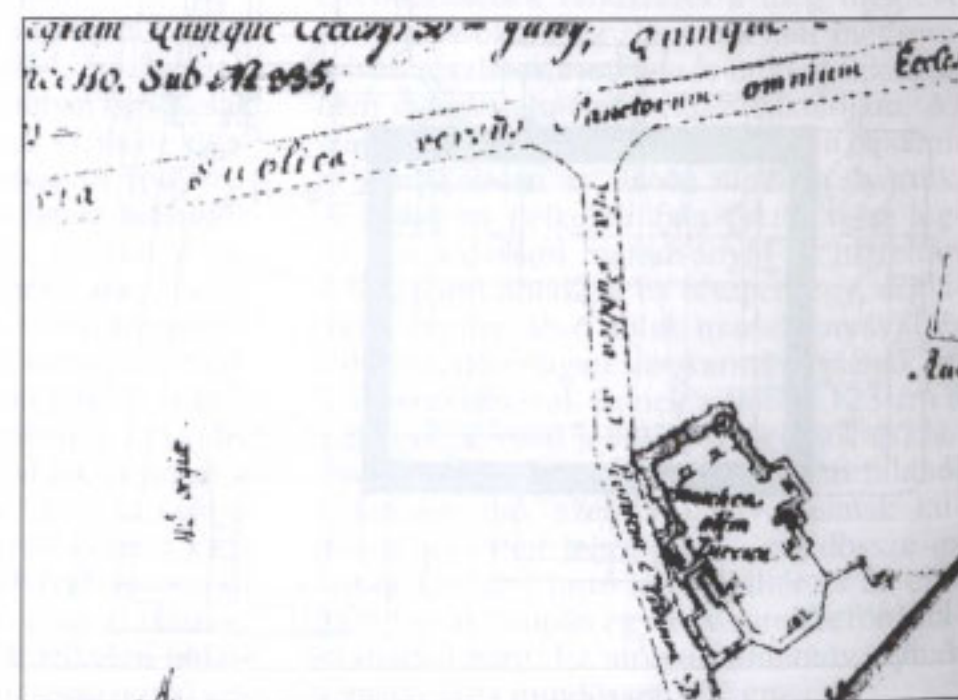
Az Ágoston tér és környéke. Az 1770-ben készült tollrajz részlete a templommá alakított dzsámival

A dzsámiból barokk templommá alakított épület legkorábbi alaprajzi ábrázolását egy 1770-ből származó helyszínrajzról ismerjük.<sup>19</sup> Ez feltűnteti, hogy a templom a volt dzsámi, „moschea olim turcicha” felhasználásával épült. Ezen az alaprajzon jól kivehető a dzsámi tömegének az alaprajza, valamint annak eredeti tájolási iránya is jól felismerhető. Ezek szerint az átalakítás során a dzsámi délnyugati és északeleti falát bontották el meg hagyva még ekkor a kiblafalat, valamint az eredeti bejáratot.

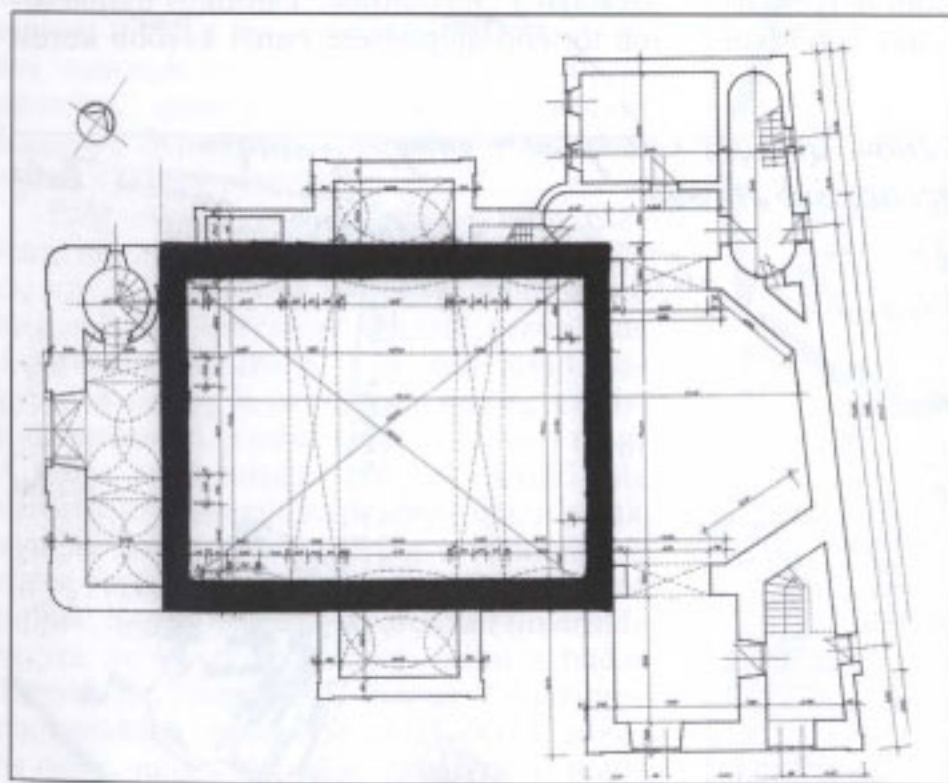
A templom alaprajza a dzsámi alaprajzával bejelölésével (Siptár Gábor)

Az említett évben végzett kutatások mellett igen jó lehetőség adódott a templom részletes felmérésére is. E felmérés adatai biztos és jó alapot szolgáltatnak ahhoz, hogy a templomon belül közelebbről is meghatározzuk a dzsámi tömegét, ablaknyílásait, elrendezésének rendszerét a még meglévő homlokzatokon. Ez alapján a már megsemmisült részletek esetében is mód nyílik azok nem csupán elméleti rekonstrukciójára. Az alaprajzi felmérés kiértékelésekor a dzsámira vonatkozóan az alábbi adatokat nyertük. A templom délkeleti fala őrizte meg legjobban a dzsámi maradványát az itt feltárt 4 földszinti ablakkal és részben egy, a második szinten lévő ablak maradványával és a dzsámi délnyugati sarokarmírozásának jelentős részletével. Ennek a falnak 123 cm a vastagsága, mint a vele párhuzamos északnyugati falnak. A dzsámi délnyugati falából feltételezésünk szerint – mivel annak kutatása nem volt lehetséges – mindössze az orgonakarzatot tartó két falpiller és az említett falnak csupán egy-egy sarokbefordulása maradt meg. Ez utóbbi falmaradványnak a vastagsága mindössze 102 cm.

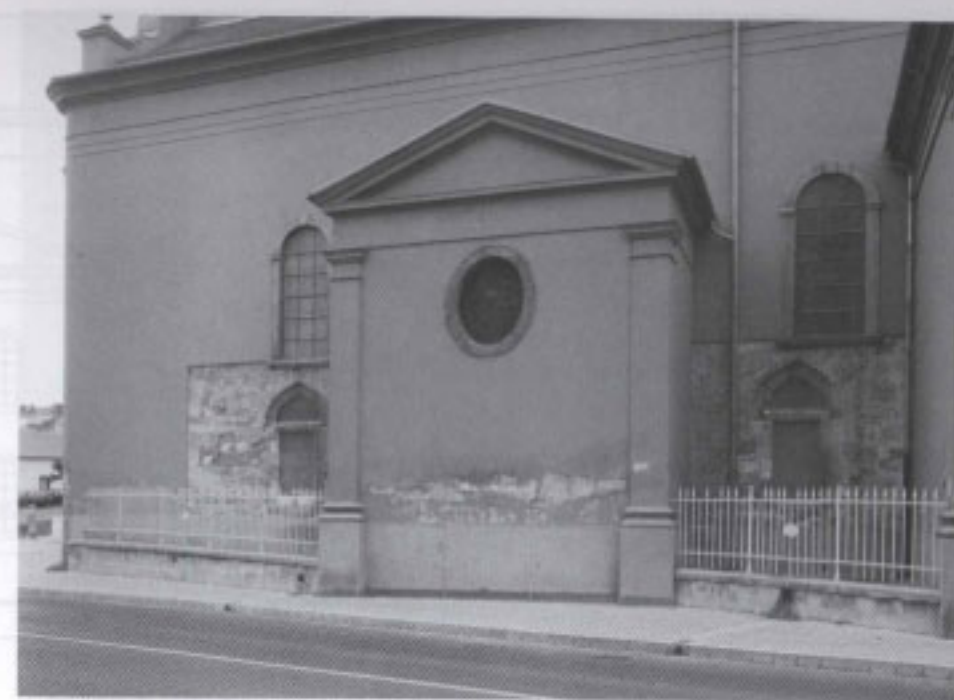
A templom délkeleti homlokzata a feltárt török maradványokkal (Fotó: Hack Róbert)

A templom restaurálására 1912-ben került sor.<sup>21</sup> Ekkor a templom délkeleti homlokzatán török építészeti részletek, elfalazott számráthátíves ablakok kerültek elő. Szőnyi Ottó és Gosztonyi Gyula, illetve Petrovich Ede<sup>22</sup> foglalkoztak az előkerült maradványokkal. Sajnos, ebben az időben a szisztematikus épületrégészeti kutatás még ismeretlen fogalom volt. A dzsámi délkeleti

falának földszintjén, a kiblafalban előkerült ablaknyílásokat ismételtén befalazták a helyreállítás során úgy, hogy a falsíkban tűkörmezőt alakítottak ki, magát a falfelületet pedig vakolatlanul hagyták. Így a török maradványok bemutatásra kerülhettek.

A vakolat alól előkerült a kőből épített dzsámi délnyugati sarokarmírozása is, amely gondosan faragott homokkő kváderekből falazott volt. Nagy kár, hogy a 2000-ben történő helyreállítás kapcsán ennek bemutatása elmaradt, ugyanis ez az épület további kutatása, valamint az alaprajzi rekonstrukció szempontjából támpontot jelent.

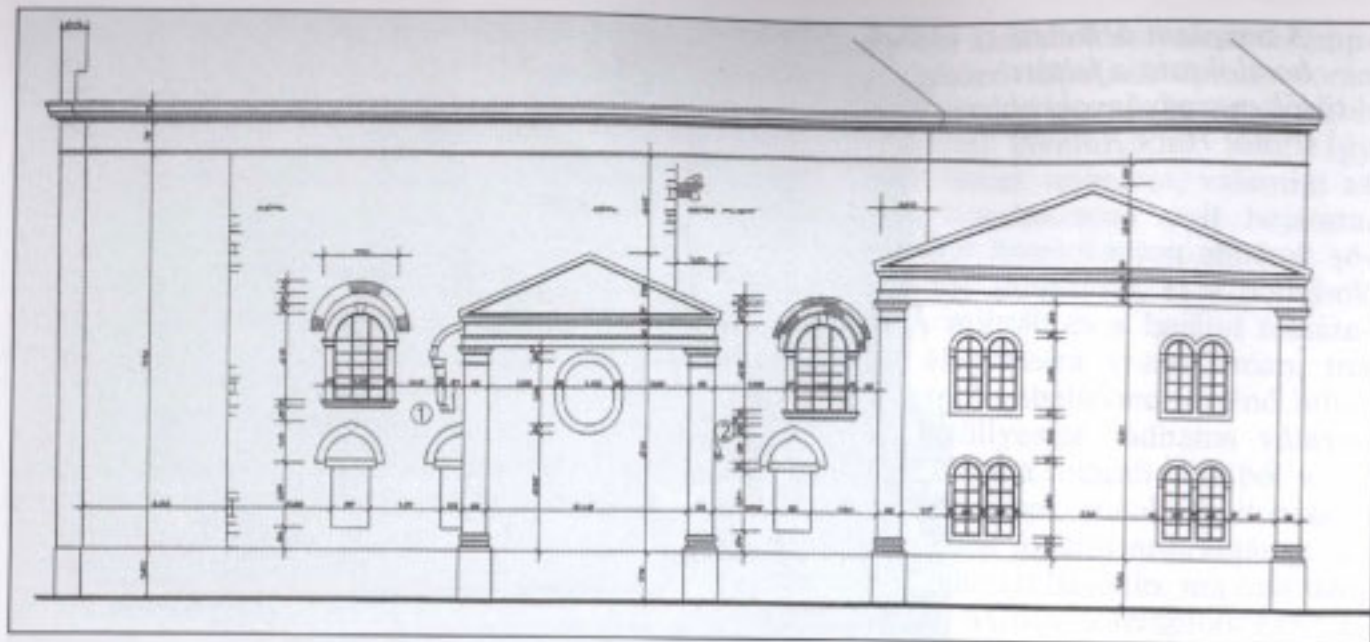
A templom délkeleti homlokzatának felmérése (Siptár Gábor)

A délkeleti homlokzat földszintjének ablaknyílásait homok kváderekkel falazott kőkeret szegélyezi, amelynek szemöldök-köve egyszerű, faragott kőgerenda. Az álló téglalap alakú ablaknyílások ma elfalazottak, amelyek fölött ugyancsak kőből faragott

számárhátíves keretezésű, mélyített tükörmező van. A számárhátív mindkét indítása a függőleges keret kváderkövén nyugszik. A dzsámi délnyugati sarka szépen faragott homokkő kváderekkel falazott, fala pedig részben kváderekkel vegyes, durván megmunkált homokkőből épült. A homlokzatot eredetileg fehér mészhabarcból készült, kváderezést utánzó vakolatarchitektúra díszítette, hasonlóan, mint a siklósi Malkocs bej dzsámi homlokzatát is, ahol azonban a kváderezés levakolt felületre került. Ilyen vakolatarchitektúra díszíti az isztambuli Topkapi Sarny várfalainak egy részét is. Egyébként a török építészetben ez a dekoratív megoldás széles körben elterjedt, és alkalmazásával elsősorban a törökkőből épített építmények falán találkozunk.

Ugyancsak a déli homlokzaton, a második szint magasságában került elő a kutatás során a kvádersaroktól számított második földszinti ablak tengelyében egy hasonlóan kváderekkel falazott keretezésű ablaknyílás elfalazott maradványa, amelynek nagy része az oldalkápolna építése során semmisült meg. Hasonló ablaknyílások voltak eredetileg a jelenleg nagyobb barokk ablakok helyén is.

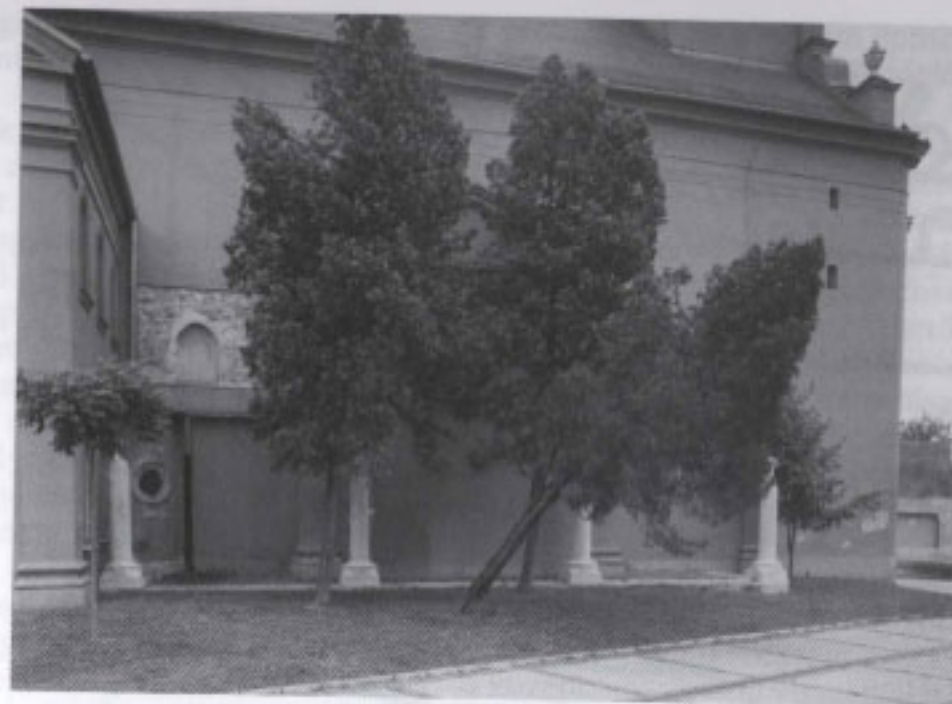
A templom északnyugati homlokzata a feltárt török ablakkal (Fotó: Hack Róbert)

A templom északnyugati homlokzatán – ugyancsak a második szint magasságában – csupán egyetlen durván faragott homokkő kváderekkel keretezett, elfalazott, csúcsíves záródású ablaknyílást sikerült feltárnunk és

a helyreállítás során bemutatnunk. Ennek az ablaknyílásnak a magassága is 132 cm, hasonlóan, mint a délkeleti homlokzat azonos szintjén előkerült ablakrészleté.

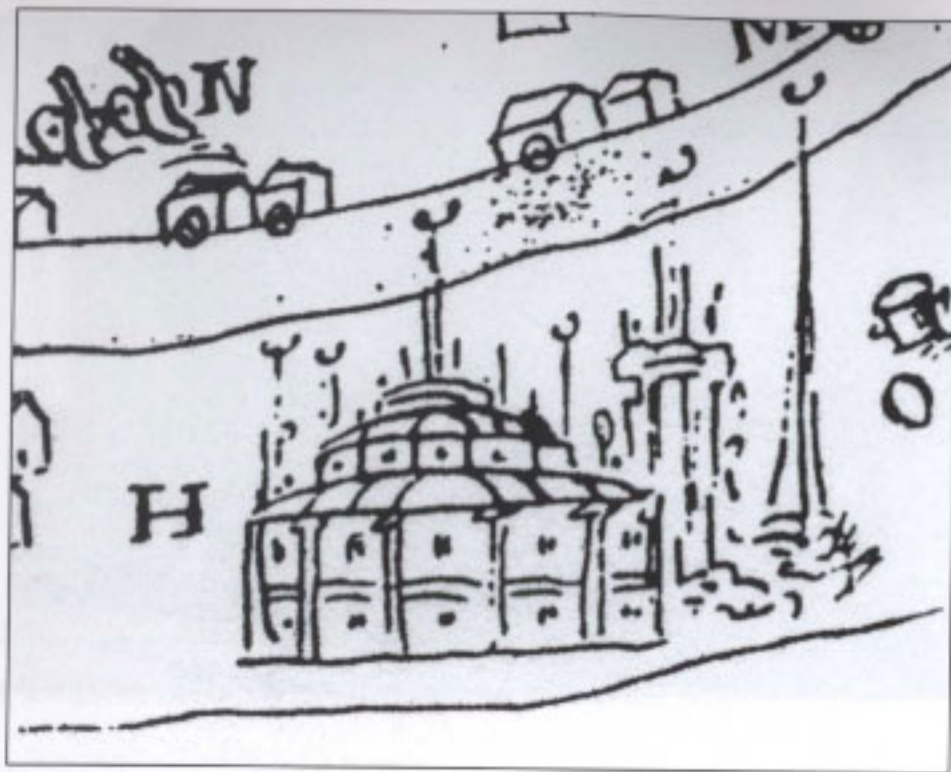
A Budai külvárosi  
dzsámi, Anton  
Schmidt-mayer 1664. évi  
rajzának kinagyított  
részlete

A templom homlokzatán folytatott és az előzőekben leírt feltárás eredményei, valamint az épület részletes felmérésének adatai alapján eldöntendőnek látszik e sokat vitatott kérdés. Mindezek mellett azonban alapvető bizonyítékként szolgál Anton Schmidt-mayer 1664. évi helyszínrajzának a Budai külvárost ábrázoló részlete és az abban hangsúlyosan kiemelt dzsámi épülete. Ez a rajz ugyanis egyértelműen kupolával fedett épületként ábrázolja a dzsámit, amelynek kupolája dobon ül. Ugyanilyen hitelességgel ábrázolja a dzsámi közelében állott homlokzati toronnyal épült templomot. A rajznak az egyes épületekre vonatkozó legendájában a „H”-val jelölt dzsámihoz tartozó szöveg pedig azt mondja, hogy az „ein Türkgischer Tempel” – vagyis dzsámi. A rajz a dzsámit keletről nézve ábrázolja, és így érthető módon nem látható annak előcsarnoka, mináráját viszont nem jelzi. A dzsámi mellett ábrázolt romokra majd a későbbiekben térünk rá.

A már több ízben említett 1664. évi rajz – annak ellenére, hogy az egyes részleteiben túlzottan dekoratív kidolgozású grafika – hitelességét el kell fogadnunk. Ez utóbbi azonban nem kérdőjelezi meg a kupola hitelességét. E fedésmódnak tényszerű bizonyítását nyújtotta volna, ha a török épületmaradvány kutatása ennek vizsgálatára is kiterjeszthető lett volna. Arra vonatkozóan, hogy a kupolának tanburja volt, mindössze a templom délkeleti homlokzatának felső szintjén előkerült kváderes sarok függőleges falvarrata utal, amelyhez vegyes – zömében téglá – falazat csatlakozik. Ez igazolni látszik az 1664. évi rajzon látható dzsámi ábrázolásának hitelességét.

A rajz közvetlen a dzsámi mellett egy középkori oszlopköteget ábrázol, amely fölött boltozati bordák csomjai figyelhetők meg. A mellette lévő – a csúcsán félholdal – díszített nyársszerű ábrának különösebb értelme nincs, és az legföljebb csak dekoratív jellegű, vagy egyszerűen térkitöltő elem.

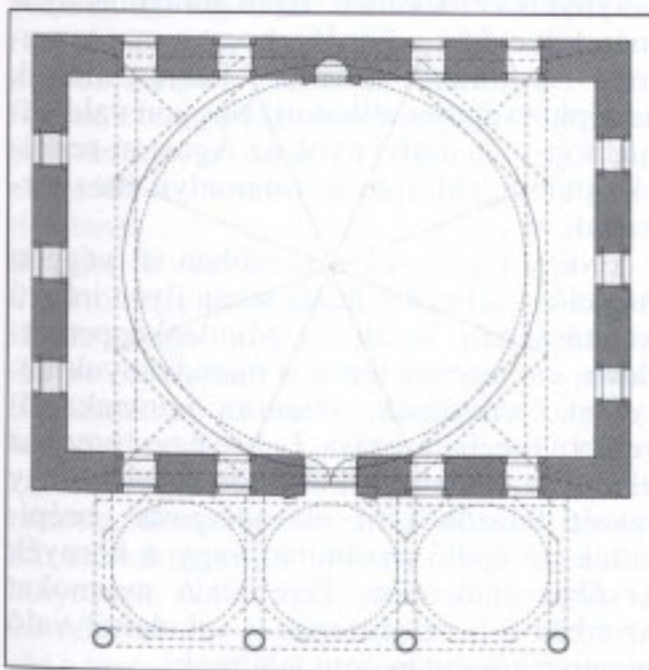
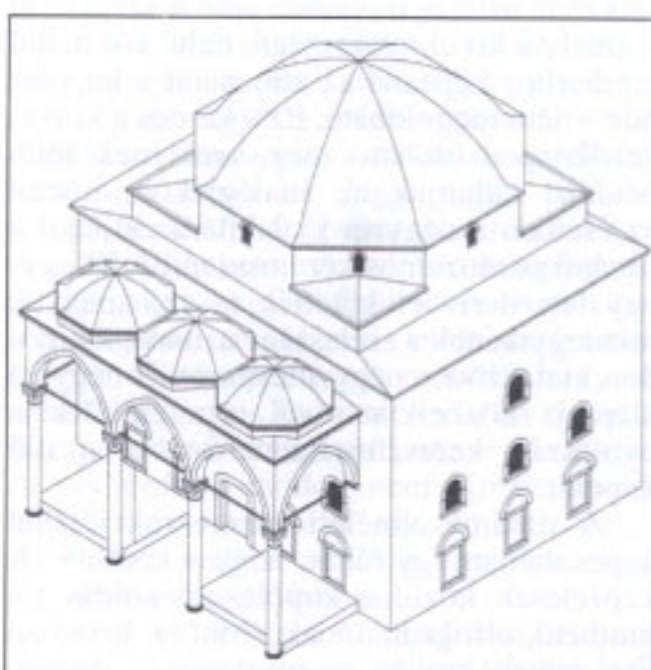
Az Ágoston téri dzsámi elméleti tömegrekonstrukciója. Alaprajz és axonometria (Rekonstrukció: Gerő Győző – Zsemberi Ákos)

A magyarországi török építészetben a nem négyzet alaprajzú dzsámi térlefedésének eddig nem ismert módjával találkozunk a jelen esetben, ugyanis a szabályos négyzettől 4,70 m-rel eltérő, téglalap alaprajzú tér lefedését kupolával oldották meg. Az eddig ismert szigetvári Szulejmán szultán, valamint az esztergomi Ózicseli Hadzsi Ibrahim dzsámik – alaprajza mindkét esetben téglalap, amelyeknél a két-két párhuzamos oldal között jelentős különbség van – nyeregtetővel fedett, síkfödémes épületek.

Dzsámink belső terének a jelen esetben kupolával való lefedése az adott alaprajz vonatkozásában a négyszög alaprajzú tér négy sarkában azonos méretben épített szegéllyel – amely a kívül nyolcszögű, belül kör alakú tamburhoz képezné az átmenetet a kupolához – nem megoldható. Ez a kérdés a következőképpen oldható meg, amelynek több példáját láthatjuk az analógiákon. Ebben az esetben a négyzet kialakítása céljából a dzsámi párhuzamos két hosszanti falát egy-egy hevederívvel kötötték össze, amelyek mindegyikének a szélessége azonos, így módon kialakítva a négyzetes teret. E négyzet alaprajz közbeiktatásával erre emelték a nyolcszög keresztmetszetű tamburon ülő kupolát.
