Németh Katalin

## A VESZPRÉMI DUBNICZAY-HÁZ HELYREÁLLÍTÁSA

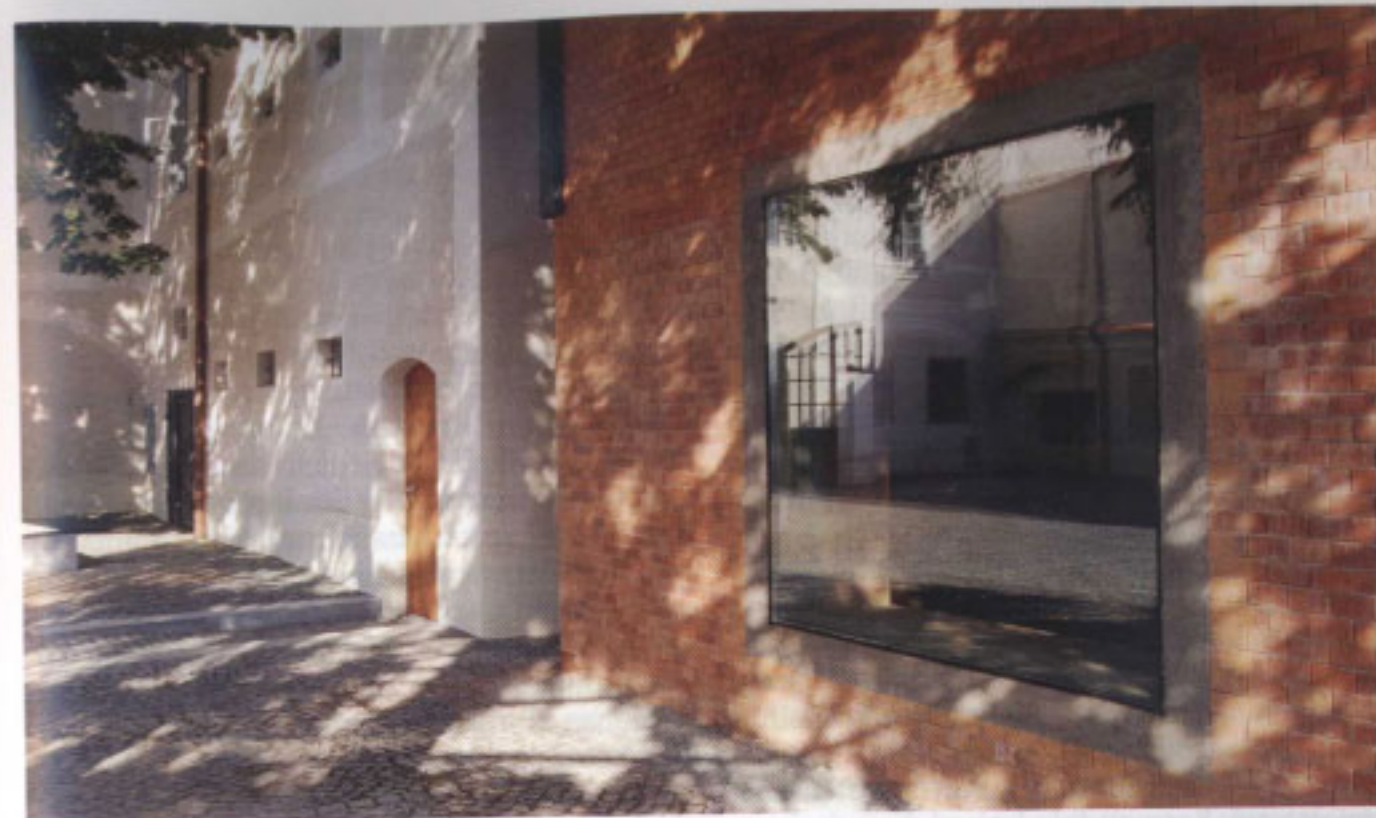
*A magtár és a Téglamúzeum új épülete*
