G. László Judit

A VESZPRÉMI DUBNICZAY-HÁZ (VÁR U. 29.) MŰEMLÉKI KUTATÁSA ÉS ANNAK HATÁSA AZ ÉPÜLET ÚJJÁSZÜLETÉSÉRE

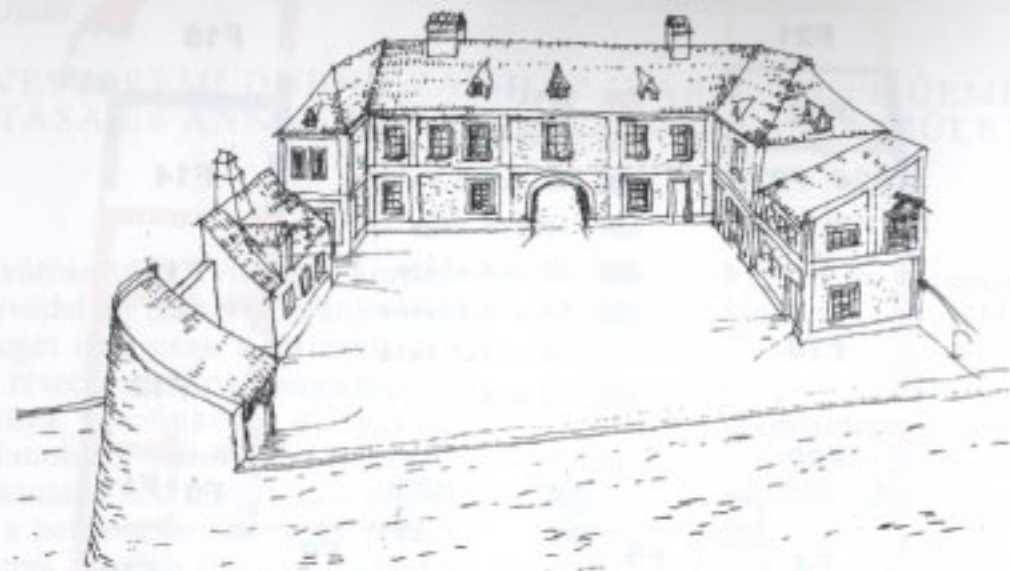
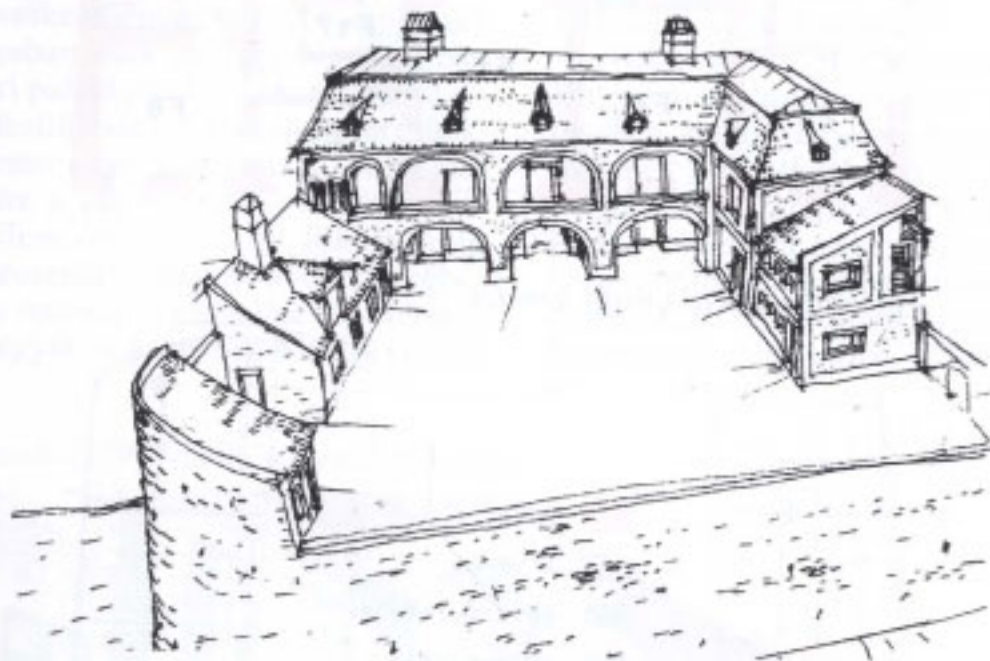
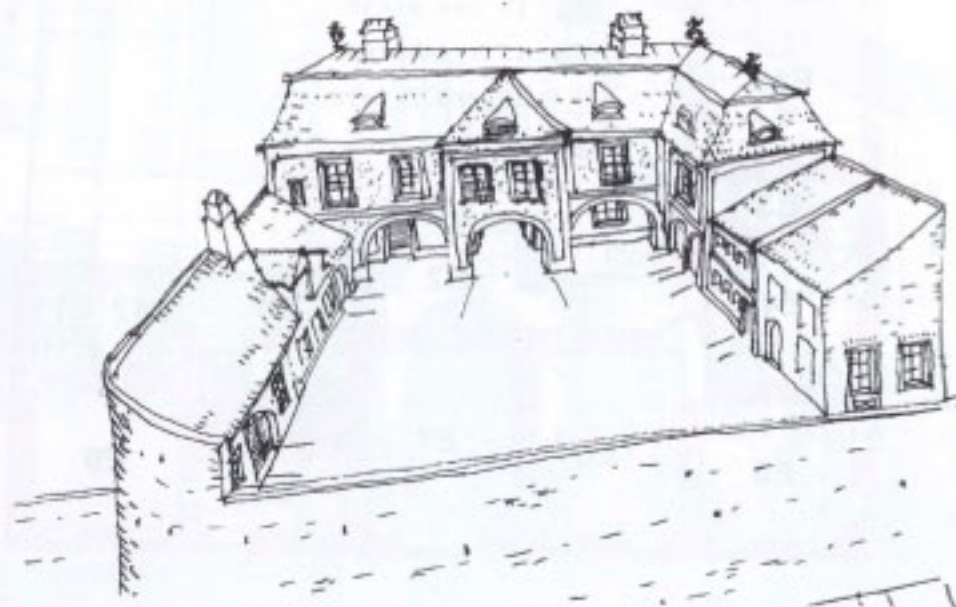
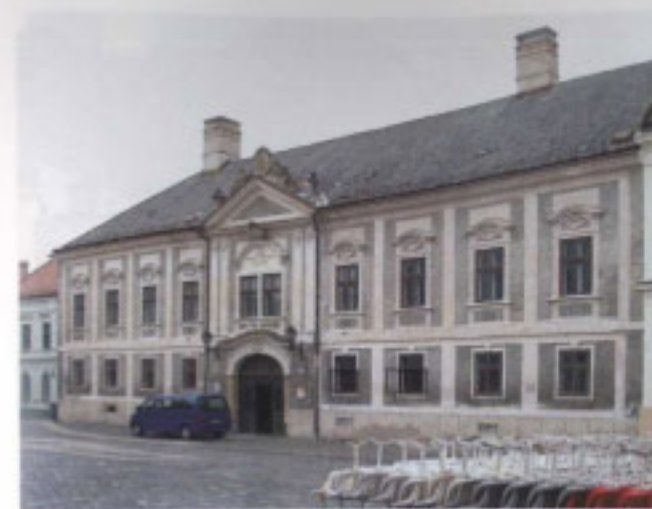
*Az épület képe a három barokk építési periódusban
(A szerző rekonstrukciója Balassa László madártávlati rajzának felhasználásával)*

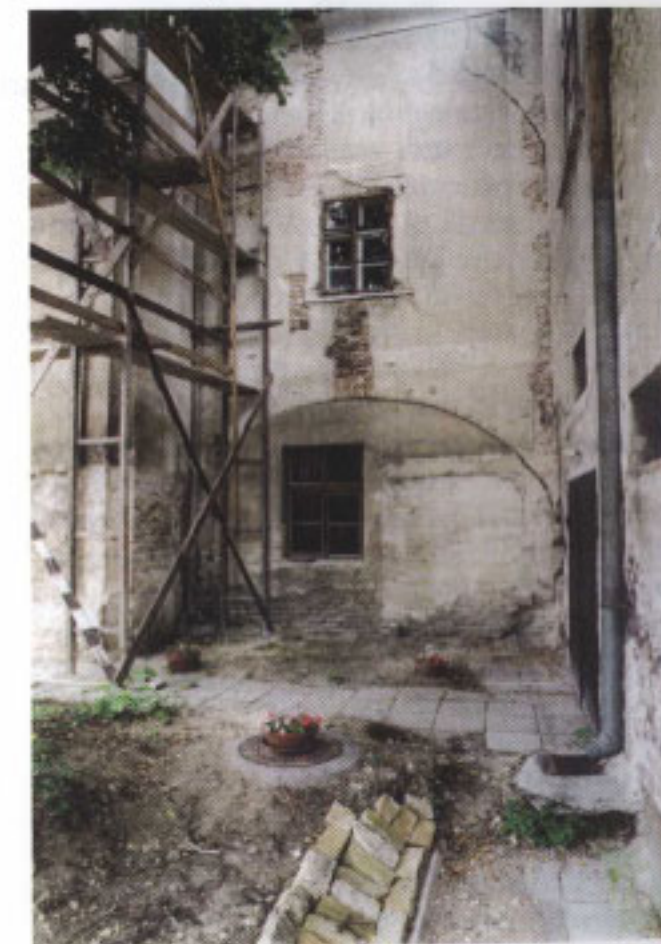
Az udvari homlokzat kutatása. Jól láthatók az egykor nyitott árkádívek. Az emeleti ablak eredetileg magasabb, nyolcosztású volt (Galacanu Efstatia felvétele)

Egy következő periódushoz, a XVIII. század végéhez vagy a XIX. század fordulójához köthető az emeleti ívek befallazása és helyükön nyolcosztású, magas, szalagkeretes ablakok kialakítása. A földszinti ívek nyitottak maradtak, ez magyarázza az ekkor megépített udvari rizalit csatlakozási pontjainak formálását. A rizalit először egyenes záródást kapott.

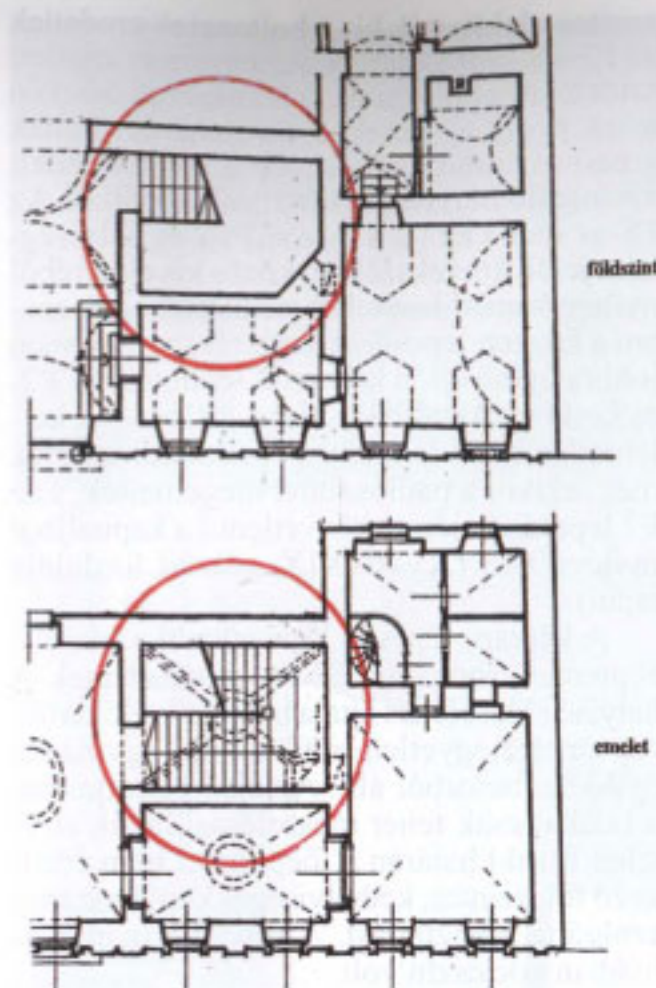
VESZPRÉM, VÁR U. 29.
Dubniczay-ház
1. barokk lépcsőház

Az első és második barokk lépcsőház rekonstruált alaprajza a mai felmérésbe helyezve

A feltárás egyik legizgalmasabb része a lépcsőház falainak kutatása volt. A mai háromkarú lépcső XX. század elejinek bizonyult.¹⁴ A vakolat leverésekor azonban kétperiódusú barokk lépcső karjainak és pihenőinek nyomát bontottuk ki. A kocsiahajtós kapualjból nyílt a lépcsőház bejárata.¹⁵ Dubniczay idejében egy kétkarú lépcső vitt az emeletre. A földszinten, a kapualjtól északra eső részen megfogható volt egy módosítás. Először a járószintet a kapualjéval azonos

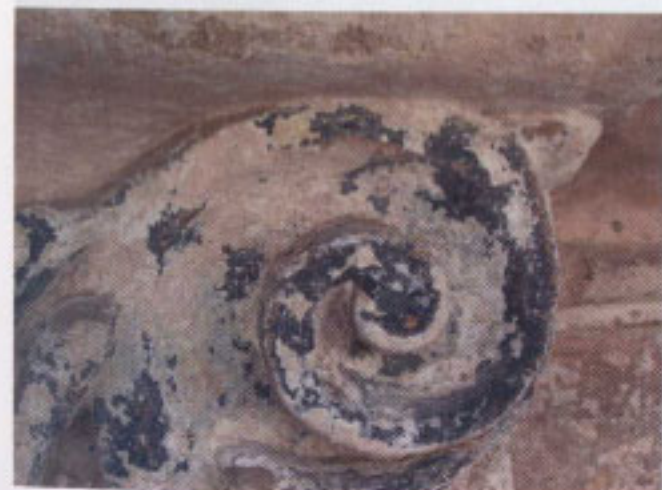
A pilaszter fejezete kutatás közben az előke-
rült szürke festéssel (A szerző felvétele)

során mindvégig folyamatos kutatói jelenlét eredményeként sok fontos részlet került napvilágra.²³ A faltükrök barnásszürke, néhol pusztult hőbörösös rétege alól előtűnt egy nagyon kemény, jó megtartású, acélszürke, hőbörösös felület. Ez a 2,5–3,5 mm nagyságú faszéndarabokat tartalmazó mészvakolat bizonyult az eredeti barokk felületnek. (Ezt a felületet valamikor okkersárgával is lefestették, mint a tagozatokat is.) Az épület gyökeresen új – eredeti – külsejének meghatározásához a tagozatok alapos vizsgálatára volt szükség. Kiderült, hogy a középrizalit csigás pilaszterfejezetei, alattuk a stukkók és a nagy íves szemöldökpárkány, valamint a kapu szemöldökpárkányát gyámolító stukkókonzolok mind sötétszürkére festettek voltak; a konzolok fekete-fehér felülettel, ugyanígy a kapukeret stukkófüzére is. Laboratóriumi vizsgálatok kimutatták a fekete szénzemcséket (venyigefekete pigment) e festések mintáiban is.²⁴ A helyreállítás során törekedtünk az eredeti anyagok használatára, ahol ezt a műszaki lehetőségek megengedték. Így a homlokzatra ismét hőbörösös, faszenes mészfestés került.²⁵ Sajnos a címer barokk képeinek rekonstrukcióját a megfelelő pigmentek hiánya nem tette lehetővé.²⁶
