## A VISEGRÁDI LAKÓTORONY HELYREÁLLÍTÁSA

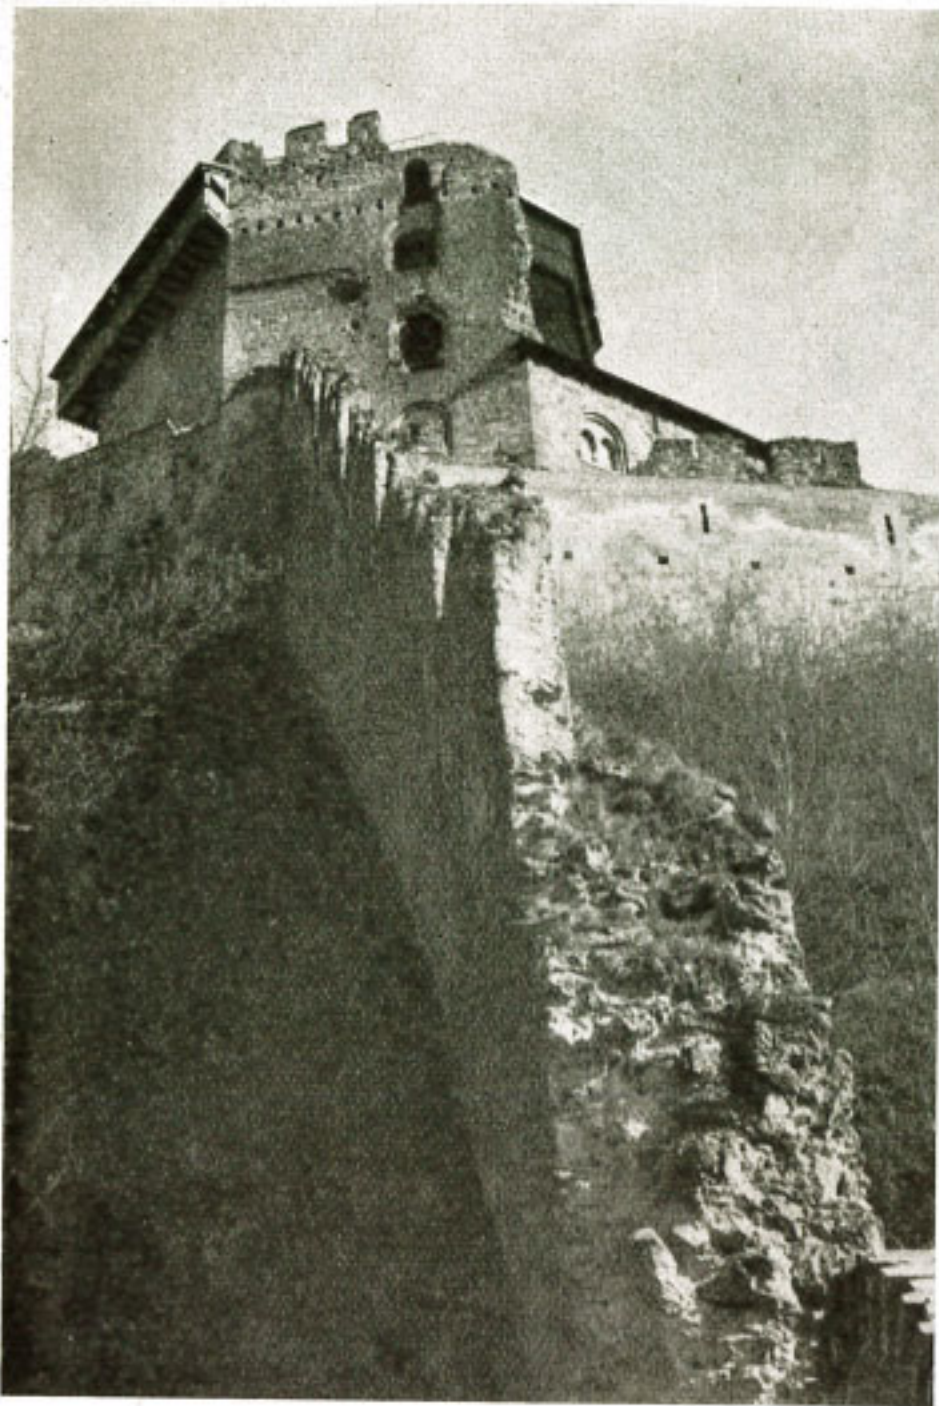
2. Schulek János ideiglenes kiegészítése, faszerkezetű részletekkel

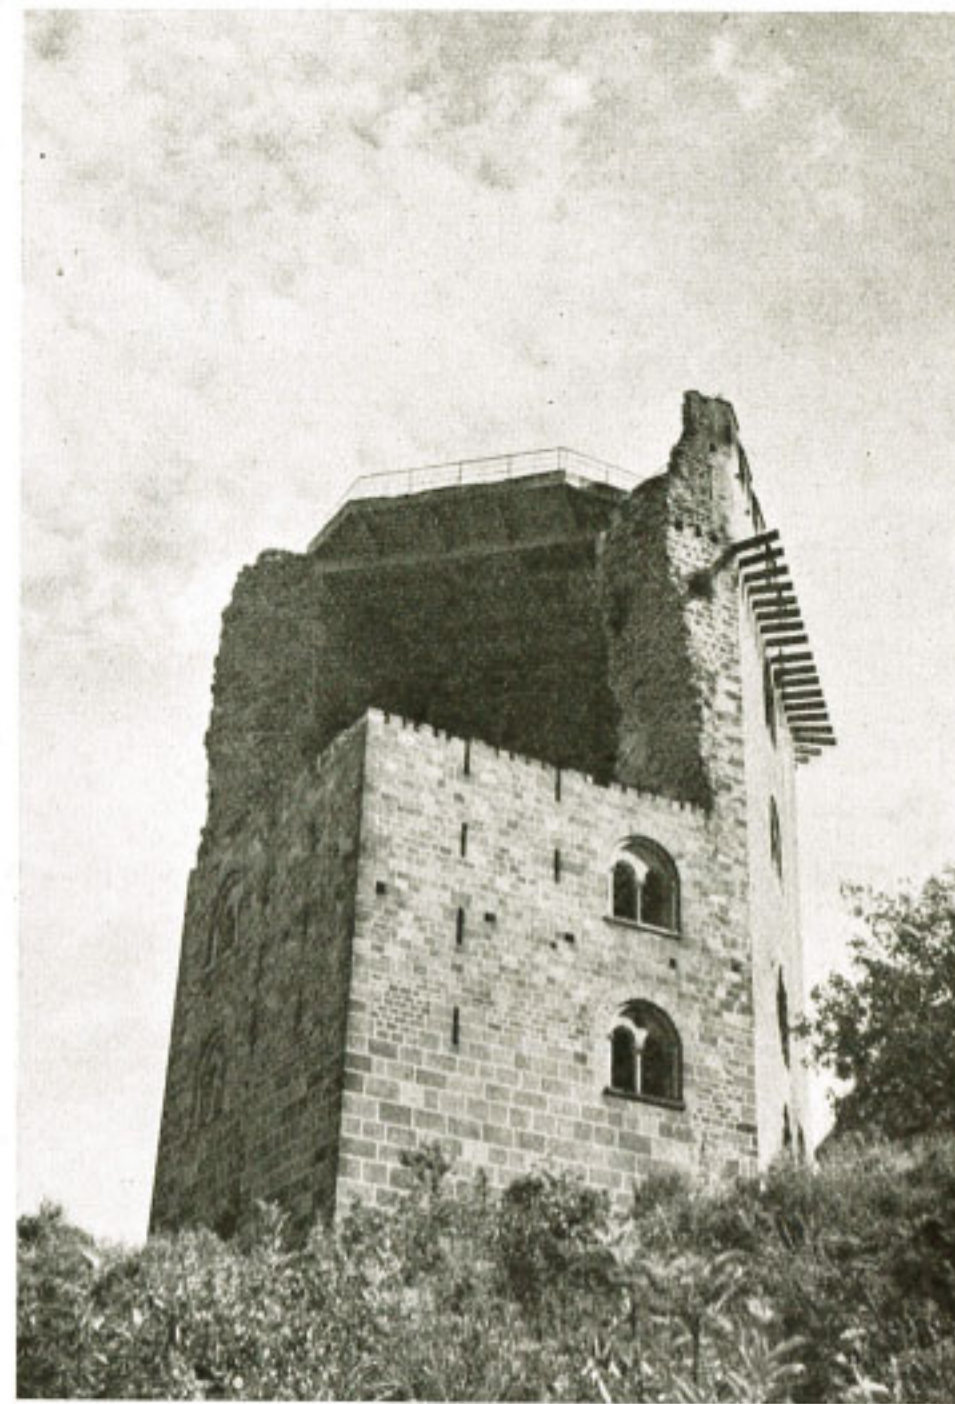
3. Lakótorony 1951-ben, Lux Kálmán záró födémével

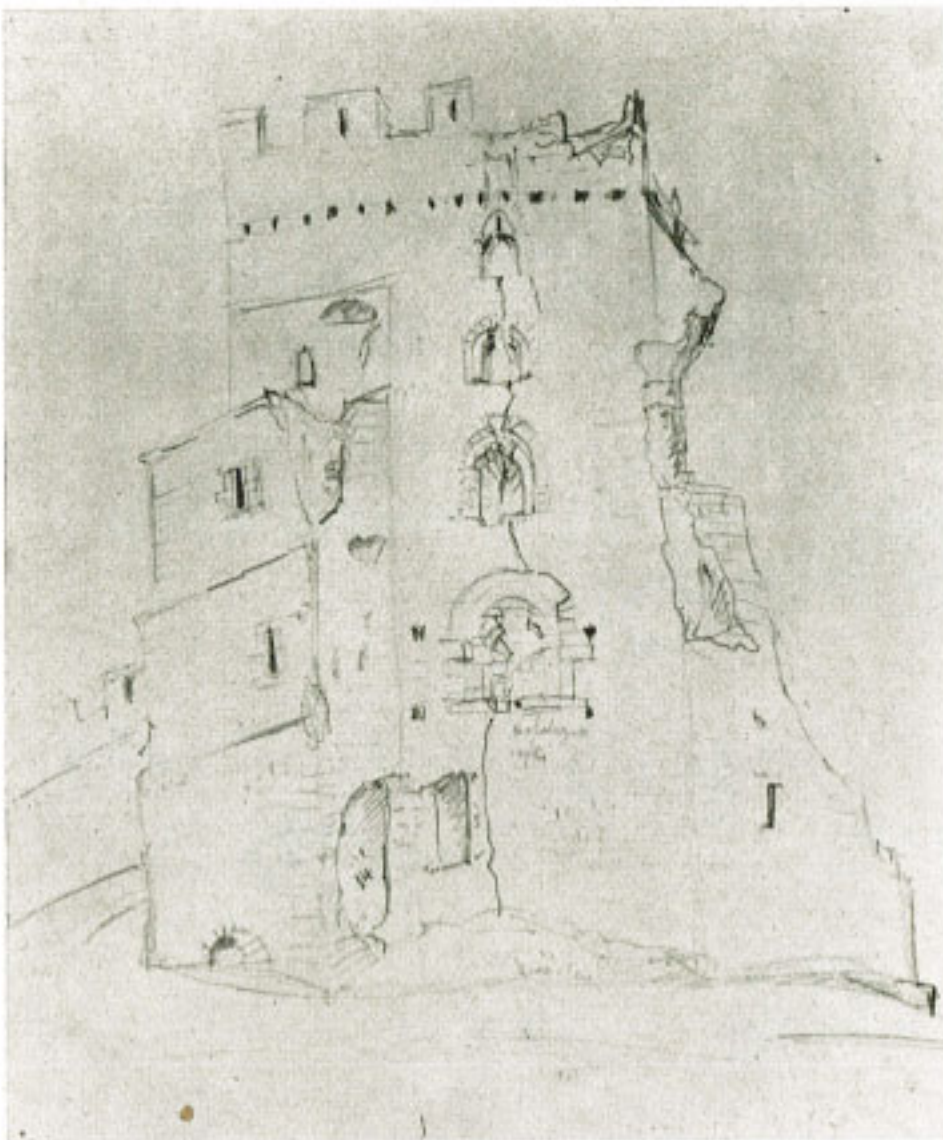
5. Lebontott „fióktorony”.  
Eredeti rajz 1871-ből

2. a torony nyugati homlokzatának asszimetrikus kiképzése, valamint a szintenkénti ajtónyílások arra mutatnak, hogy a Schulek Frigyes által lebontott fióktorony a legkorábbi építkezés szerves része volt. (A lakótorony falzatába alul nem volt „bekötve”, tehát eredetileg vagy faszerkezetűre tervezték, vagy csak az építkezés vége felé emelték.) E fióktorony rendeltetése még nem tisztázódott, árnyékszék vagy esetleg a vízemelés részére épülhetett.

A déli kitöréshez hasonlóképpen fontos kiegészítési problémának tartottam a Schulek Frigyes által elpusztított nyugati „fióktorony” pótlását. Szükségesnek láttam ezt egyrészt a nyugati homlokzat asszimetriájának és a kivezető ajtónyílások értelmezése miatt, másrészt gyakorlati szempontból, miután innen szintenként fedett és üvegezéssel lezárt kilátóépítményt kaptunk volna. (A beüvegezett vasbetonszerkezetű építmény mindössze 150.000 Ft-ba került volna.) Megépítését — noha műemléki elvekkel nem támadható — nem engedélyezték, miután a toronnyal kontrasztos hatásától a szak-

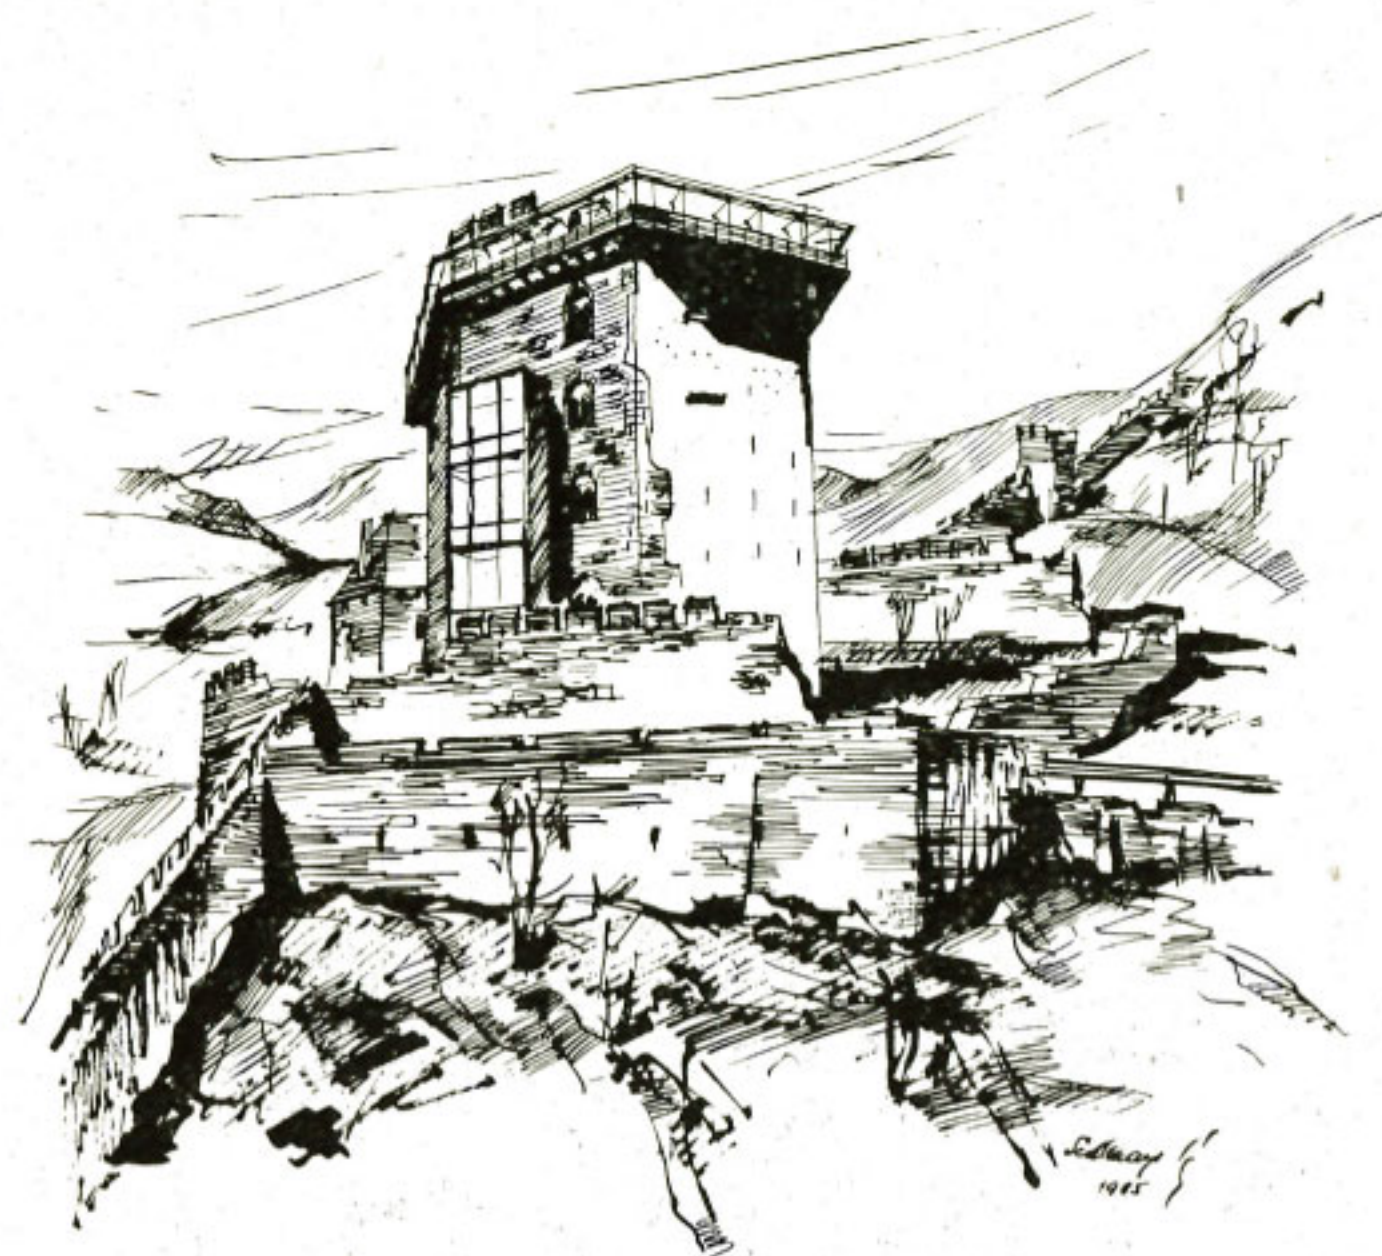
6. Javasolt helyreállítási tervünk, üvegfalás „fióktoronnyal” (1962)

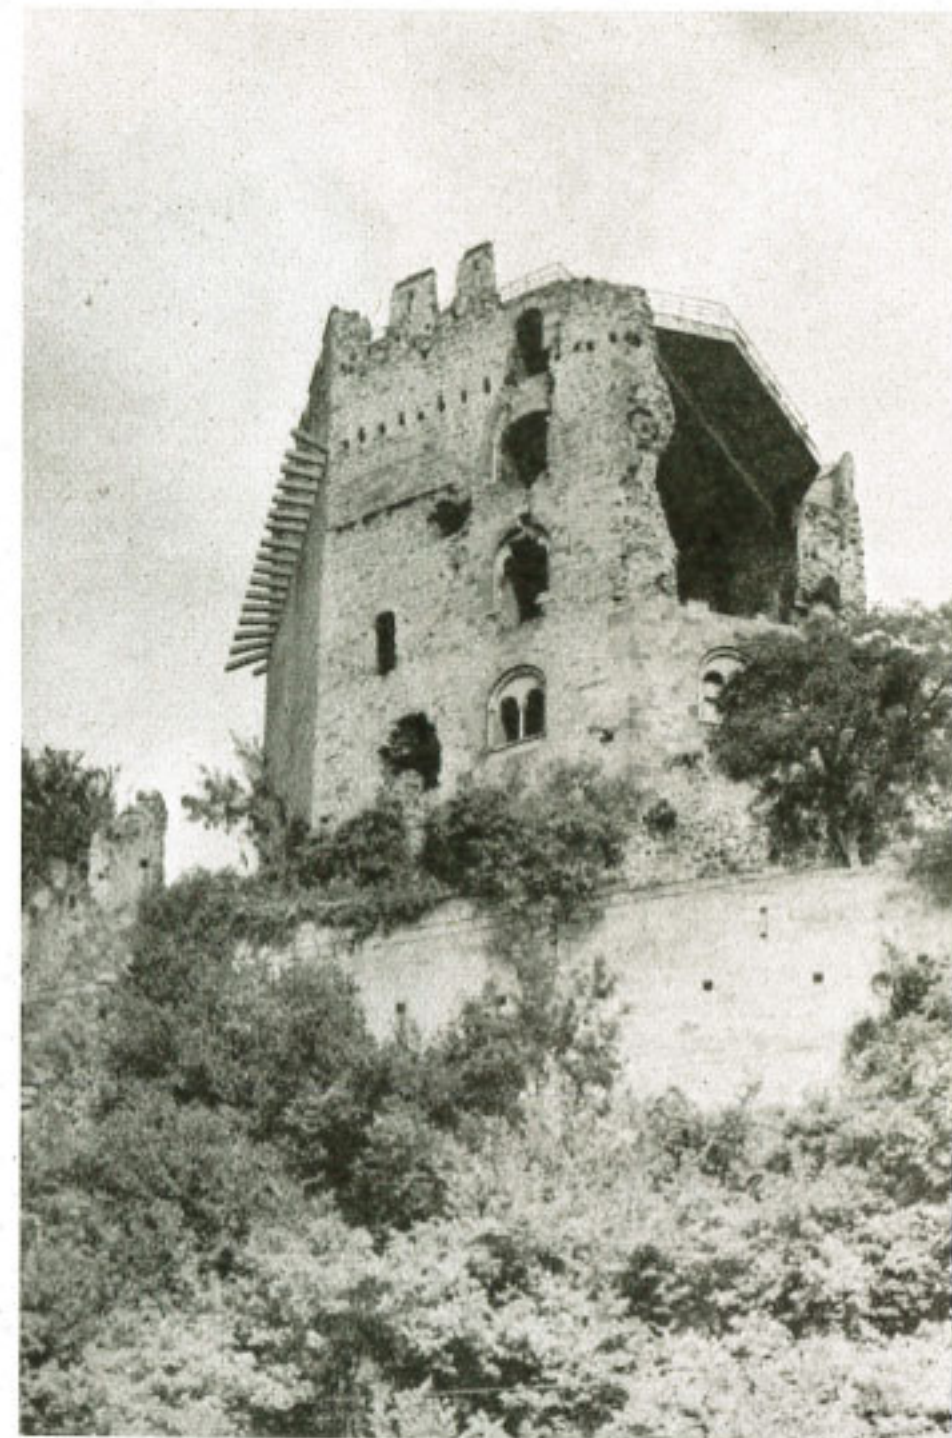
9. Déli oldal, végleges ki-  
egészítés előtt

Tervezési szempontból a déli kitörés pótlásának holtpontra jutott problémája volt a legnehezebb. Segítséget nyújtottak azonban a korábbi tervek, illetve azok bírálata. Szanyi József 1958-ban többféle tervvariánst dolgozott ki (lásd Műemlékvédelem 1959. évf. 1. számában), főként könnyű térlehatároló szerkezettel: üvegfalal, vasbeton lamellákkal, lépcsőházat határoló üveghengerrel. Kétféle tömőfalas megoldással is foglalkozott, nevezetesen Schulek Frigyes tervének folytatásával és annak egyszerűbb változatával. Ezek mellett tulajdonképpen csak egy lényeges variáció nem szerepelt, mégpedig a tömőfalas, de korszerű felületi megjelenést adó kiegészítés. Ez utóbbit tartottam — adott esetben — a legjobb megoldásnak, és ezt terveztem meg miután:

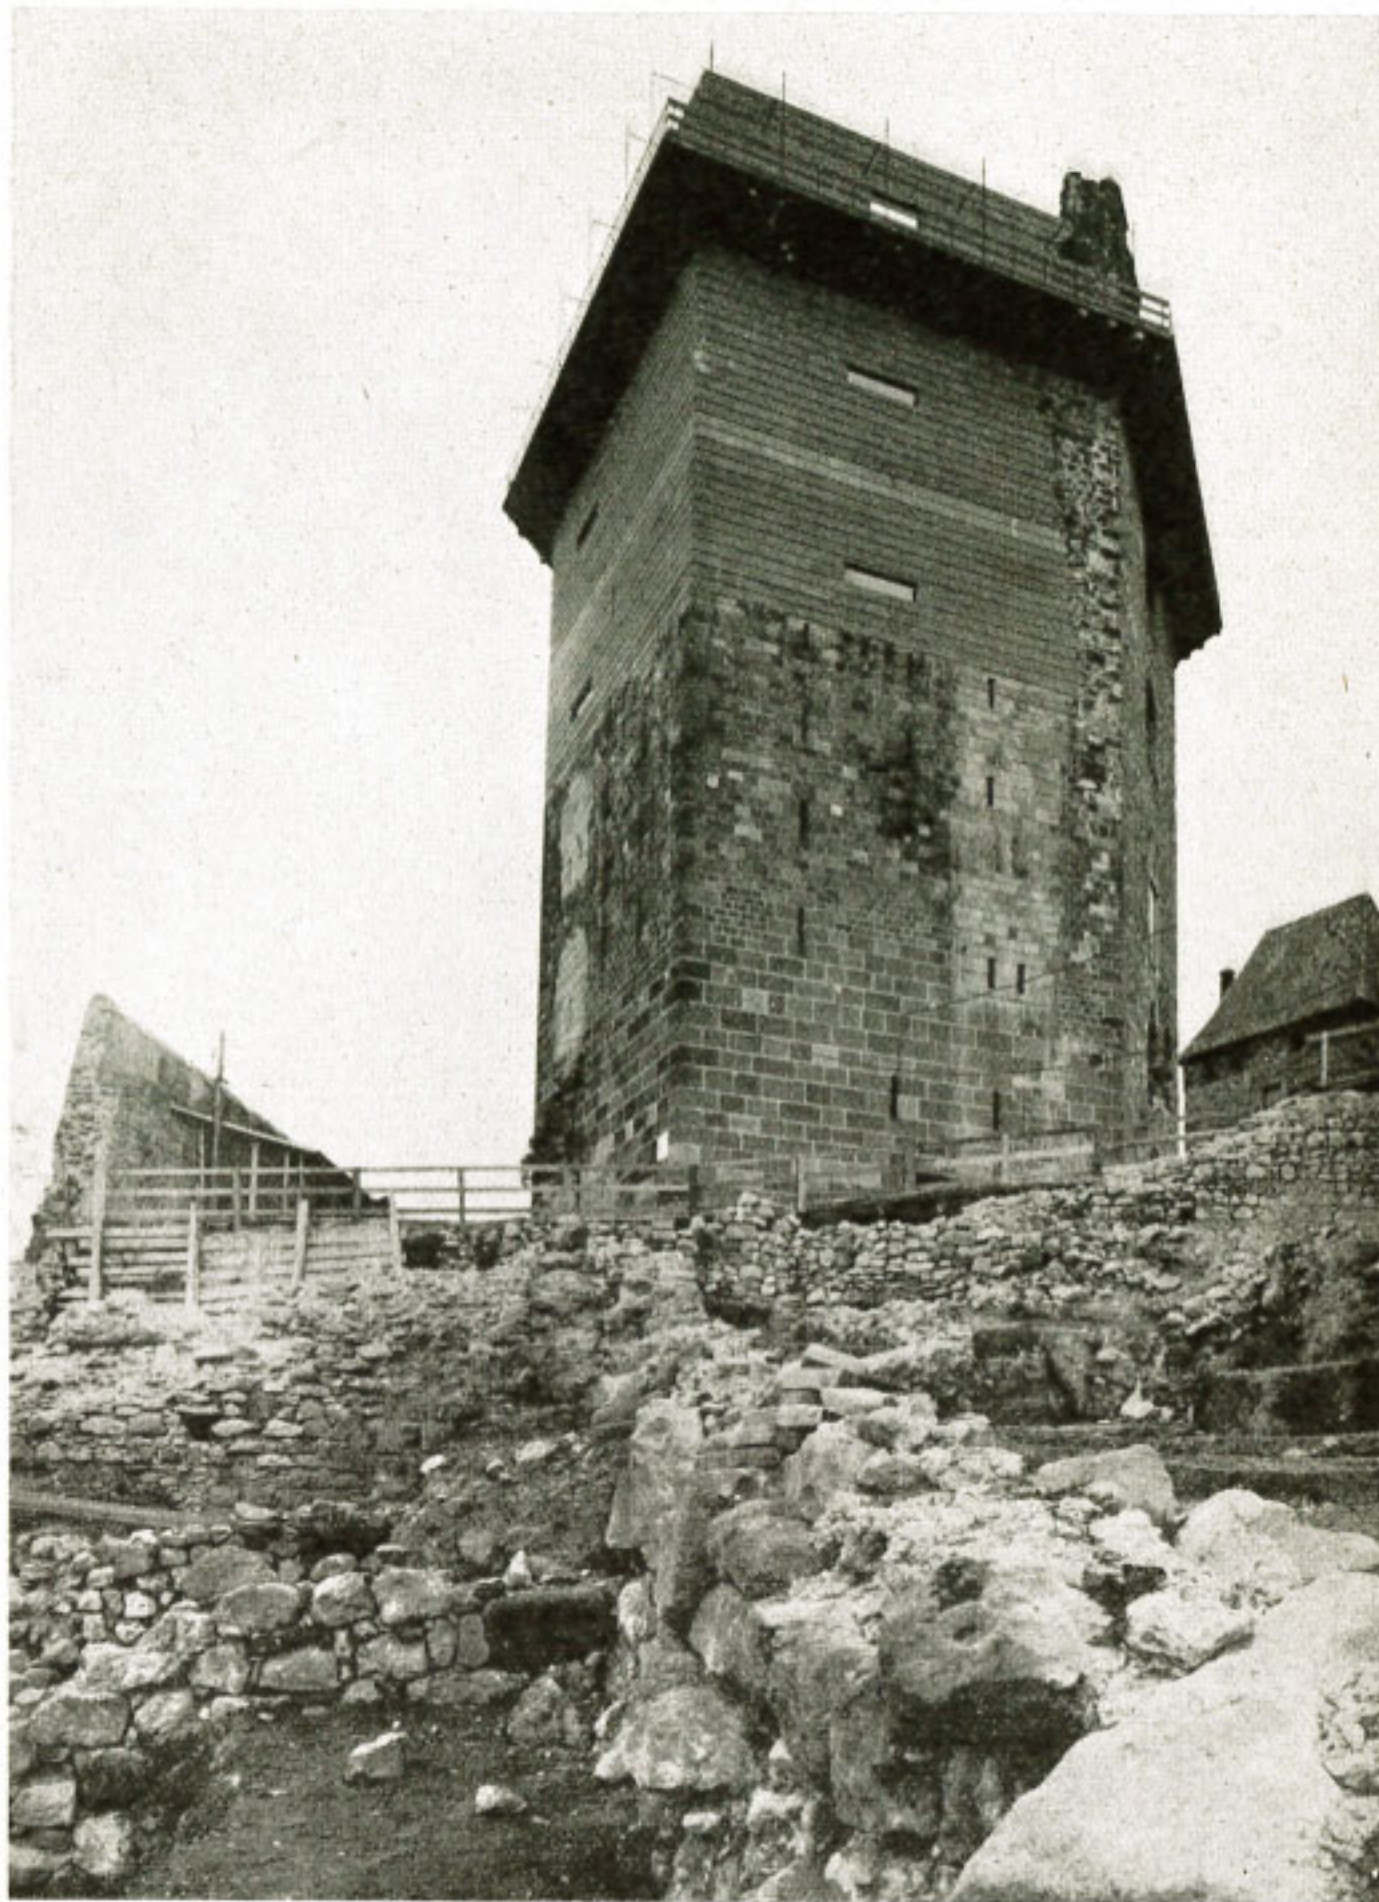
10. Déli oldal kiegészítése vasbetonfallal és körüljáróval, alul a hamis ikerablakok befalazásával

1. a lakótorony súlyos formáihoz a tömör fal jobban alkalmazkodik,
2. könnyebben kivitelezhető, miután a szabálytalan kitöréshez jobban csatlakoztatható, mint az üveg,
3. fenntartása egyszerűbb. E szerkezetet korszerűtlenséggel nem lehet vádolni, hiszen a tömör fal önmagában nem idegen a mai építészettől sem, amelynek az üveg és acél csak egyik gyakori anyaga illetve szerkezete, de semmiesetre sem kizárólagos eleme. Ehelyett inkább a tömör fal megoldozásában, a nyílások elhelyezésében és arányában

kívántam korszerű hatást elérni. Az eredeti tervem a konzultációk során módosult: elmaradt az „élben” tervezett függőleges hosszú bevilágítóablak, és az él legömbölyítése valamint a schuleki és vadonatúj kiegészítések felületi egységesítése. Miután a belsőben ez utóbbi kívánság megvalósult, kívül is hasznosnak tartottam volna. A kváderkő és új betonfelületnek torkrét „bevakolását” azonban általában kivitelezhetetlennek, illetve gyorsan romlónak tartották, sőt a schuleki felület eltakarását néhányan külön is kifogásolták. A kiegészítés műkösszerű betonból készült. A felületben levő vízszintes osztásokat a csúnya munkahézagok elkerülése, valamint a kőkváderes felülethez való kedvezőbb idomulás miatt iktattuk be.

A kilátást, a gyönyörű tájat a látogatók jó időben nemcsak a legfelső teraszról, ha-  
nem a gyilokjáró magasságában megépített *körüljáróról* is élvezhetik. E lehetőséget  
mindenképpen ki akartam használni. Schulek János elpusztult súlyos „gyilokjárója” he-  
lyett azonban könnyű és áttört körüljárót terveztem, amely az új funkcióra és nem egy  
védőfolyosó formájára utal.

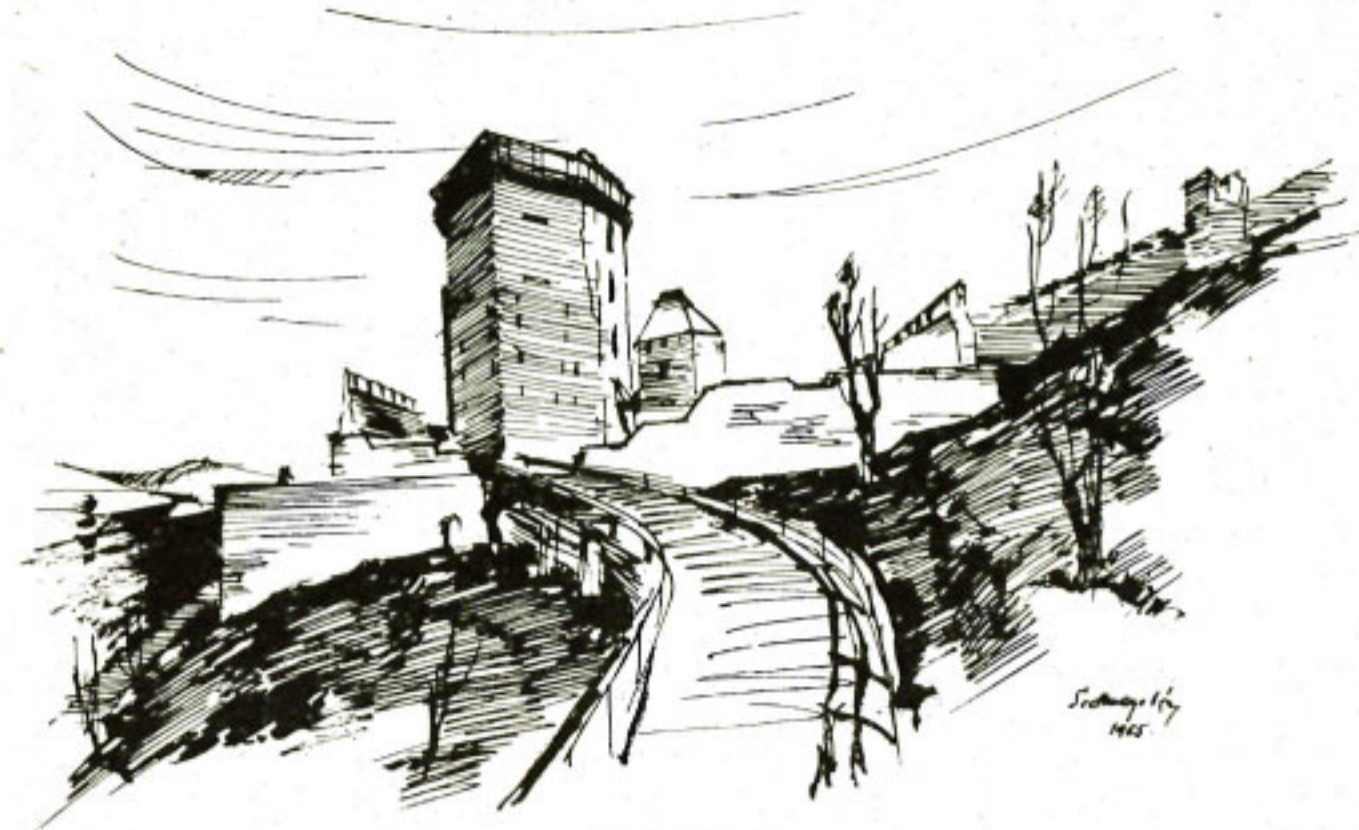
11. Lakótorony és környékének végleges helyreállítási terve

A helyreállítás csak akkor lesz teljes, ha a torony környékén a régészeti feltárás befejeződik, majd a kutatás alapján az eredeti szinteket visszaállítva a területet rendezhetjük. Emellett helyre kell állítanunk az ún. északi kaputornyot is, valamint a lakótornyot körülvevő várfalakat. A torony előtti utat az eredeti nyomvonalra kell visszahelyezni, amely a jövőben csak gyalogközlekedésre szolgál. E hátralevő munkák, amelyek a műemlékegyüttesek értékét felbecsülhetetlenül növelnék, természetesen még sok időt és fáradságot jelentenek. Ezeket azonban ugyancsak nagy örömmel végezzük, hiszen, egy száz éve aktuális műemléki problémát megoldani egyedülállóan szép feladat.
