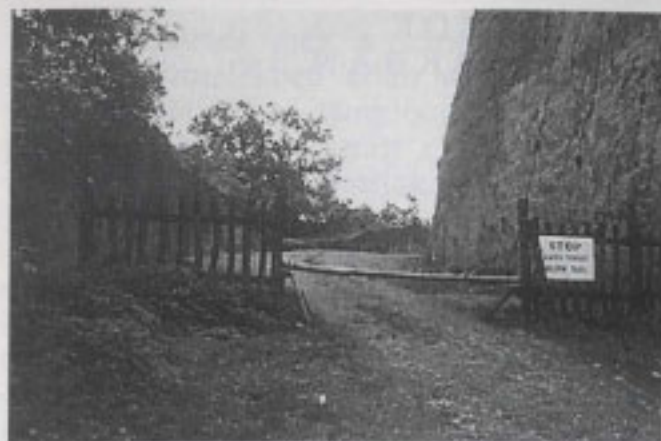
2. A sziklaárok É-i bejárata a gépi szintsüllyesztés után

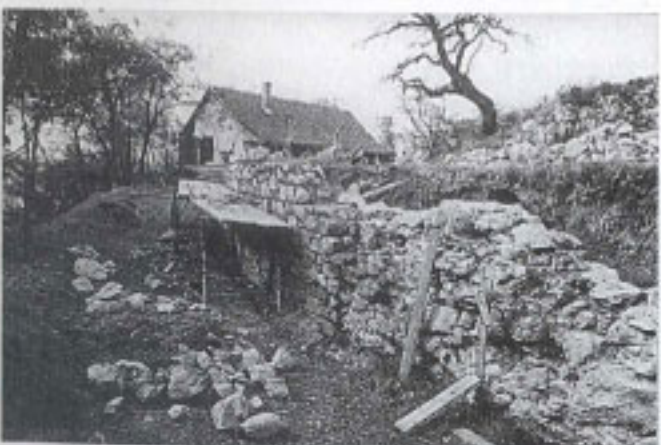
4. A külső körítőfal déli szakasza, helyreállítás közben
