## A TATAI VÁR HELYREÁLLÍTÁSA

## AZ ESZTERGOMI VÁRMŰZEUM BEÉPÍTÉSI TERVE

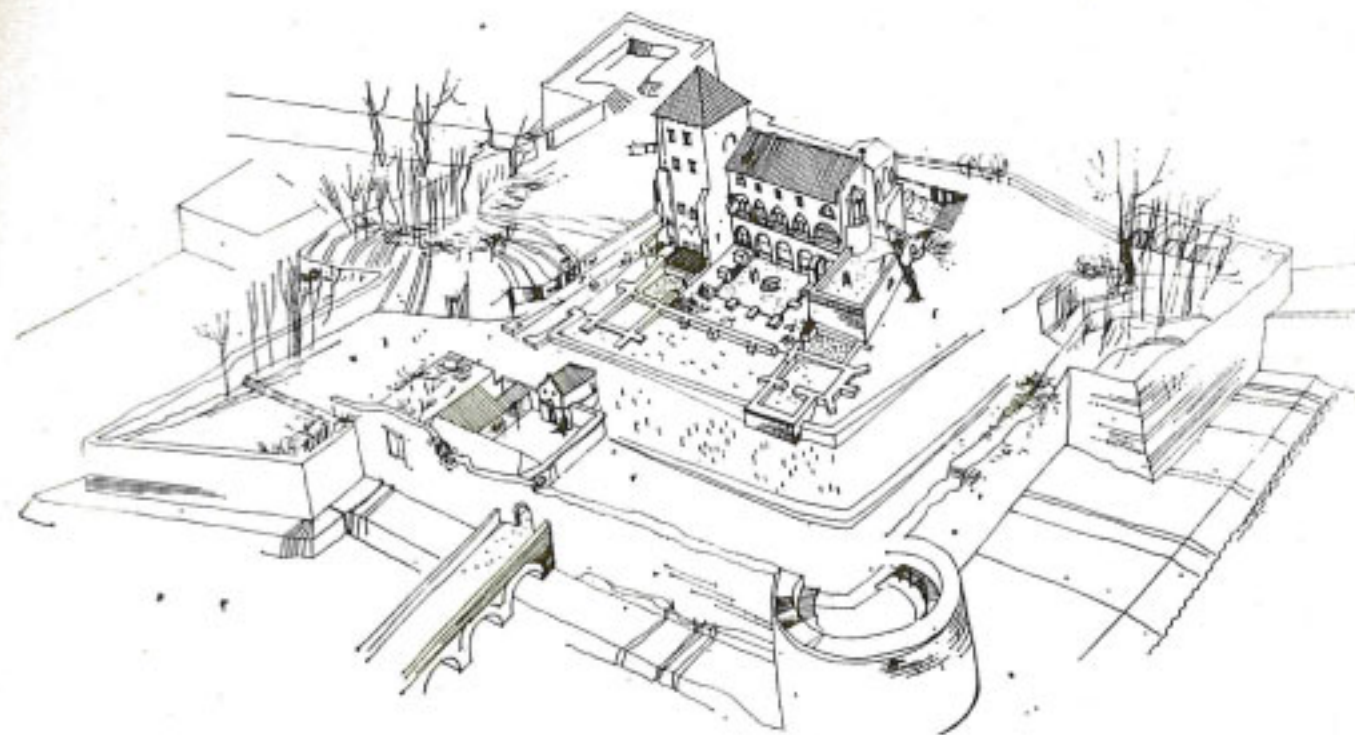
1. A tatái vár helyreállítása a tervezett kiegészítés után. (Erdei Ferenc rajza)

A vár magját képező, fennálló múzeum-épület felhasználását tekintve múzeum, kőtár, illetve kiállítási célokat szolgál. A XVIII. sz. közepén történt bontásig az épület árkaos folyosóval keretezett belső zárt udvarral rendelkezett. A közel négyszögbe zárt épülettömb sarkain tornyok voltak, s a tó felőli oldalon árkaosokkal alátámasztott nyitott terasz. Ezt a belső várat mély vizesárok választotta el a külső vár területétől. A XVIII. századi bontáskor a tó felőli (DK) szárnyat — beforduló szárnyak egy részével — valamint az ehhez tartozó folyosószakaszt megtartották, a belső vár többi részét teljesen elbontották. (Bontási anyaggal feltöltötték a belső vizesárkot.) Ez utóbbi feltárása, helyreállítása, illetve elbontott részek falainak bemutatása részben megtörtént. A falakat kevés ráfalazással „kiemeltük” a járószintek fölé. A középkori járószinteket különböző színű és anyagú burkolással készítettük az egyes építési periódusok érthetőbb elválasztására. A belső vár kápolna helyiségeinek kihangsúlyozására a padlószintet — feltárt maradványok és minta alapján — téglával, az udvar körüli folyosót szabálytalan kőlapburkolattal, egyes helyiségeket, udvart kétfajta kavicsúzalékkal burkoltuk. A kápolna oldalfalára (a múzeum tulajdonában levő) XVIII. századi faragott sírköveket, oltár jelzésére kőkoporsót kívánunk még elhelyezni. A „romkert” területén elhelyezzük még azokat az előkerült faragott köveket, melyek nem kerülnek a kőtárba.

A látogató a külső várak fölött húzódó ún. Fellner-hídon érkezik, a leírt romkerten keresztül jut be a belső vár épen maradt, a XVIII—XIX. sz. folyamán meglehetősen átépített épületrészébe, a múzeum épületébe. A főépület jelenlegi külső képe változatlan marad, belső tereit is a barokk, ill. romantikus átépítések következtében kialakult tér-képzésnek megfelelően állítjuk helyre.

Kivételt képez a földszint, ahol az egyes helyiségeket, a kerengő megmaradt folyosószakaszát a XV. századi állapotnak megfelelően állítjuk helyre az eredeti vakolat-maradványok, gótikus nyílások kiegészítésével. Az épület földszinti részében kőtár, emeleti helyiségekben múzeumi kiállítás lesz. Az épületben még a múzeum restaurátori műtermét, fotólaboratóriumát, a II. emeleten egy büfét, padlásteremben raktárt kell elhelyeznünk. Az épület központi fűtést kap, nagy terekben, földszinti gótikus helyiségekben csak temperáló padlófűtés készül. (A műemléki szempontból értékes terek jó megoldású gépészeti terveit a Győr-Sopron megyei Tanács Tervező Vállalat készítette, Bánkúti Józsefné gépész tervező, Csaba Tibor közmű tervező és Birkás Antal elektromos tervező irányításával.) A belső vár területét két oldalról határoló belső várarkot is mélyítéssel,

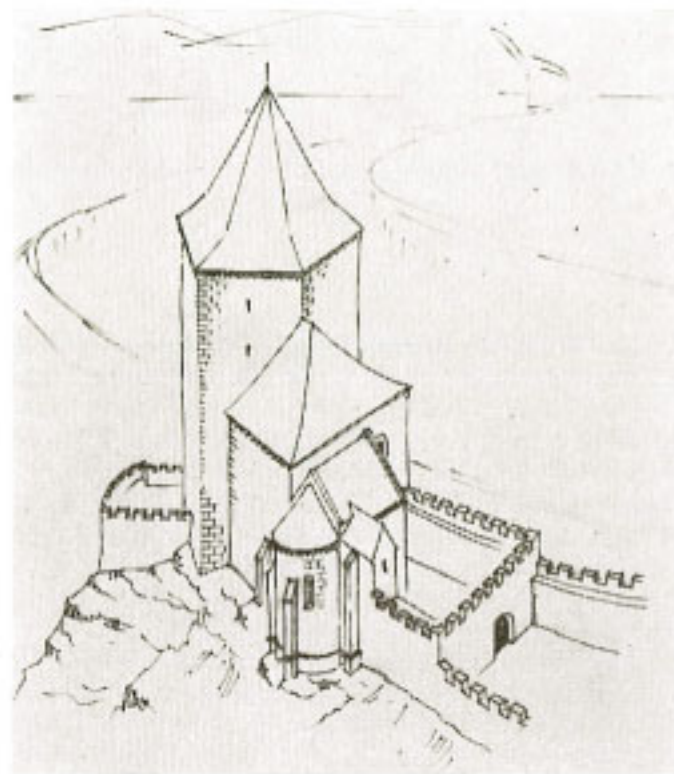
1. III. Béla király palotájának elméleti rekonstrukciója

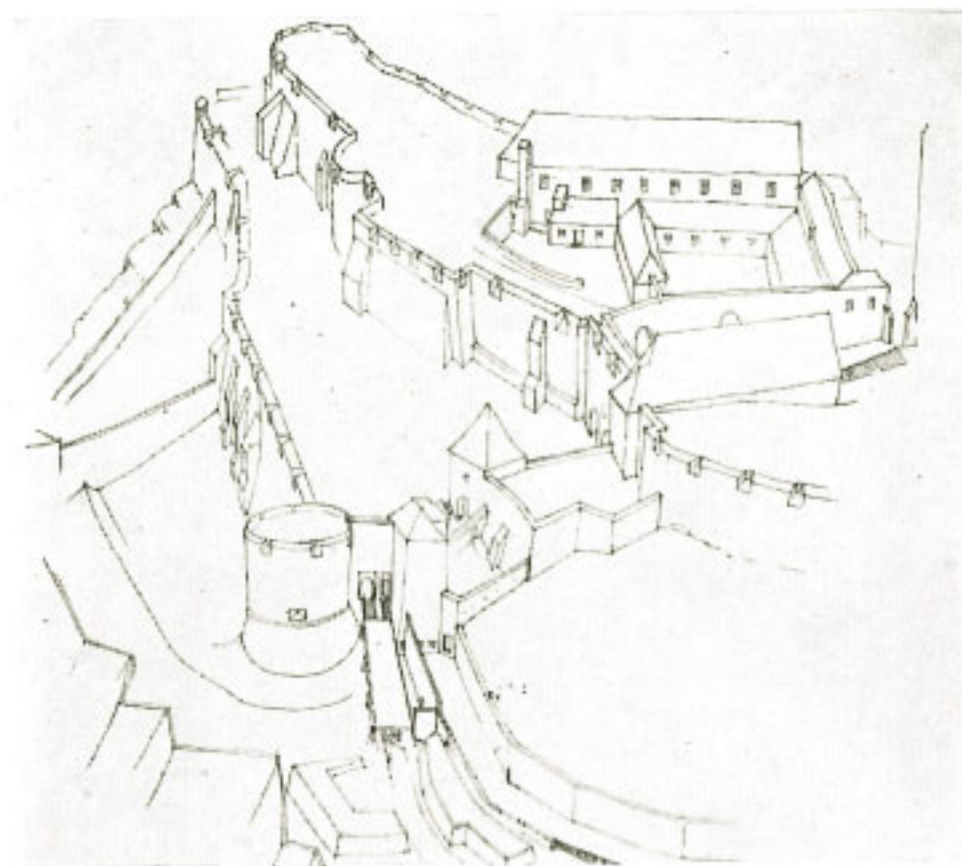
2. A palota helyének  
XVIII. századi állapota

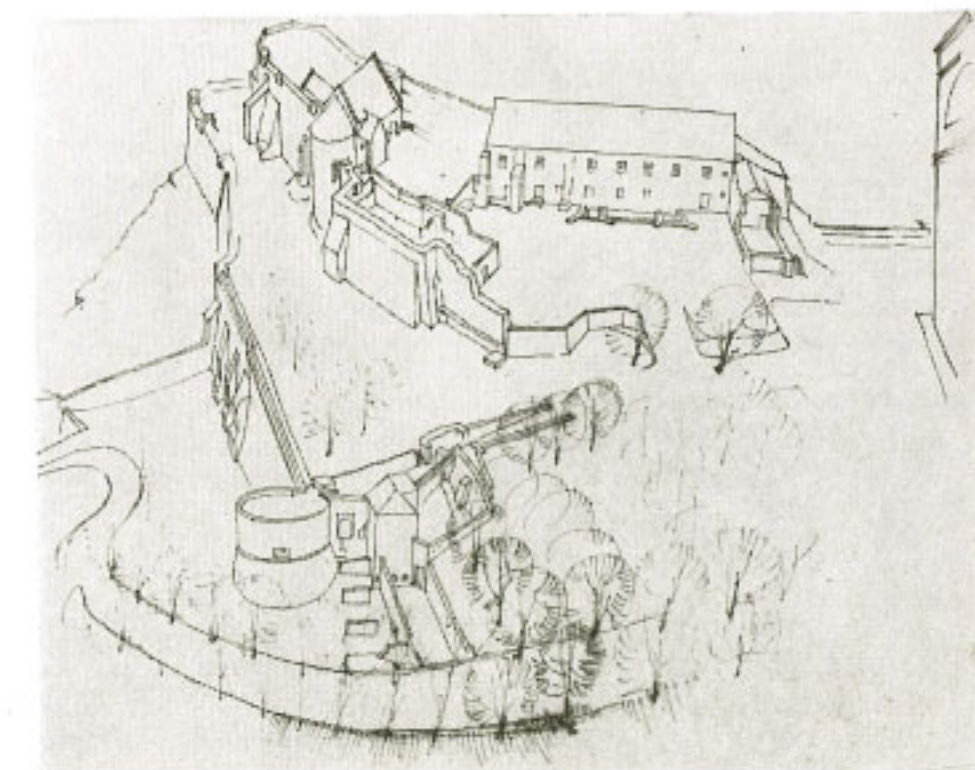
3. A palota- és várrendszer  
mai helyzete
