ÓVODA ÉPÜLETRÉSZ részleges felújítás kiviteli terve

Építési cím:
9330 Kapuvár, Arany János u. 10/1.
Hrsz.: 2085.

Tervező:
Szijártó Ottó
9321 Farád, Szent István u. 20/B.
okleveles magasépítő üzemmérnök
MÉK: É3-08-0176

Óvoda épületrész részleges felújítás kiviteli tervéhez 9330 Kapuvár, Veszényi u. 38. Hrsz.: 2085.

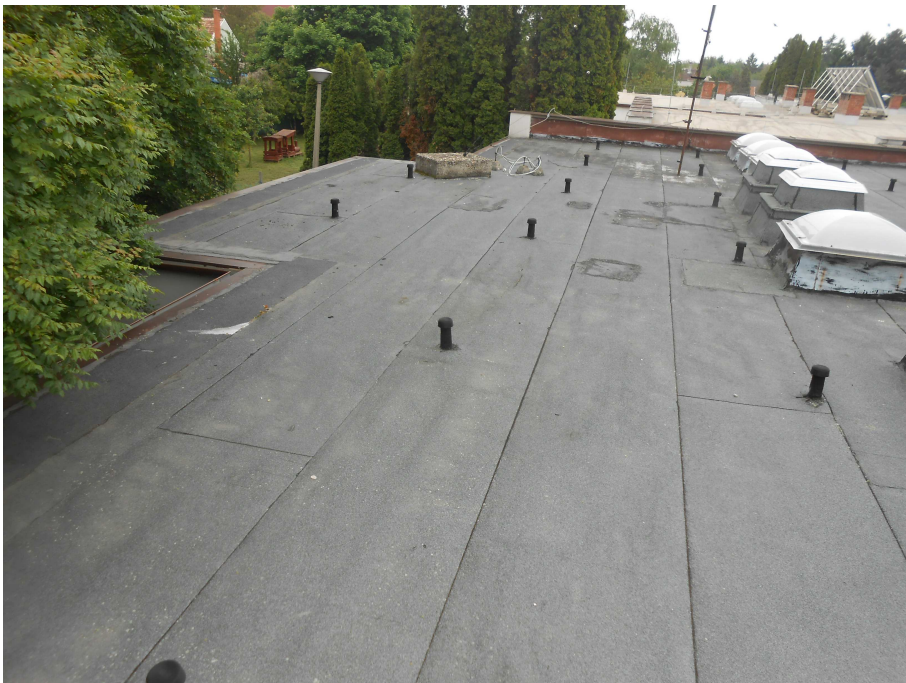
Az épületrész felújítandó lapos teteje

Az épületen vb. lemez födémek készültek, alsó simított vakolattal, feltöltéssel, lejtbetonnal és bitumenes lemez lapostető szigeteléssel. A felújítás során a lapostetőn felső geotextíliára 25 cm vtg. Austrotherm-ATM100 hőszigetelés készül ragasztással, felette PVC csapadékvíz szigeteléssel. A felújítás során tartószerkezeti változás nem történik.
